**Studium opracowania:** INWENTARYZACJA URZĄDZEŃ  
WODNYCH ZE WSKAZANIEM NIEZBĘDNYCH PRAC REMONTOWYCH I  
ZALECENIAMI EKSPLOATACYJNYMI

**Rodzaj opracowania:** Inwentaryzacja urządzeń wodnych w  
układzie wodnym w Parku Potulickich oraz zasilających układ wodny  
w wodę z rzeki Utraty

**Adres:** Pruszków, pow. pruszkowski, woj. mazowieckie

Warszawa, marzec 2022 r.

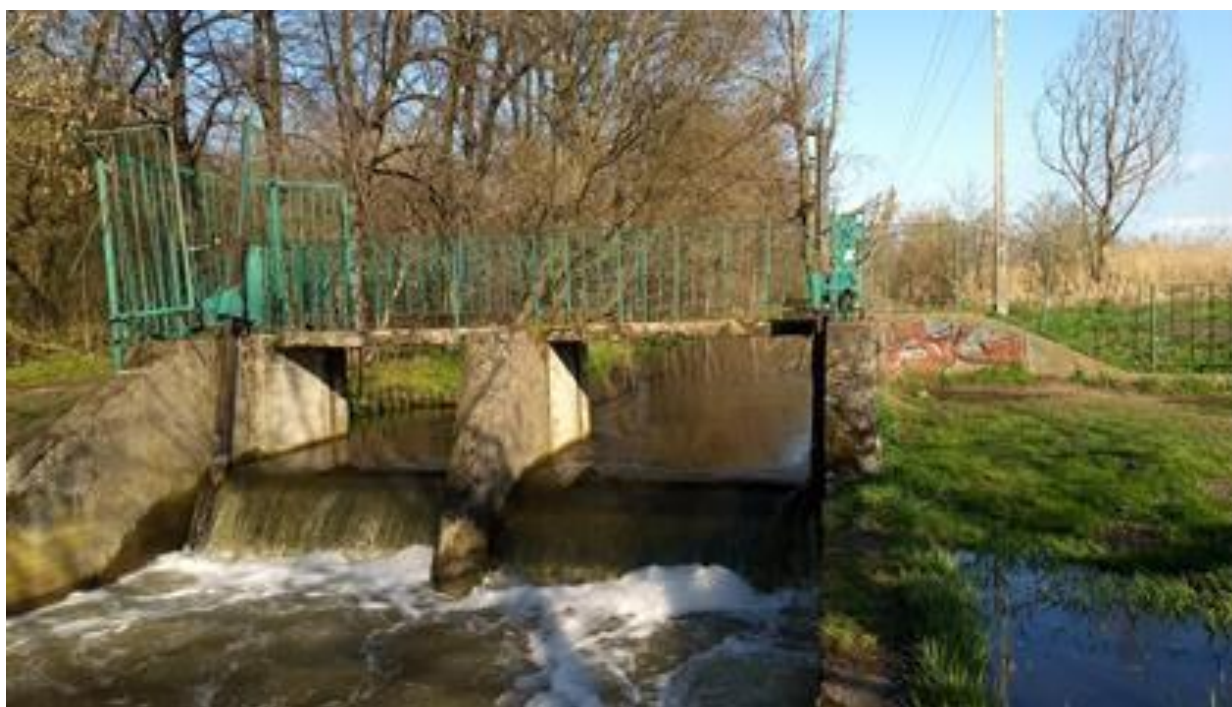
Wokół ścian przyczółków i skrzydeł nie stwierdzono znacznych rozmyć czy zapadlisk gruntu, które mogłyby świadczyć o niepożądanych skutkach nadmiernej filtracji bocznej. Natomiast ściany przyczółków jazu na długości wypadu są częściowo odsłonięte, występują ubytki materiału gruntowego w ich sąsiedztwie. W czasie wysokich stanów wody w rzece i po opadach na terenie przy obu przyczółkach i skrzydłach dolnych jazu woda wypełniała obniżenia terenowe i utrzymywała się na powierzchni (Fot. 4.1 i Fot. 4.2).

**Fot. 4.1** Widok jazu od strony dolnego stanowiska – z prawej strony woda na powierzchni terenu wzdłuż ściany lewego przyczółka.

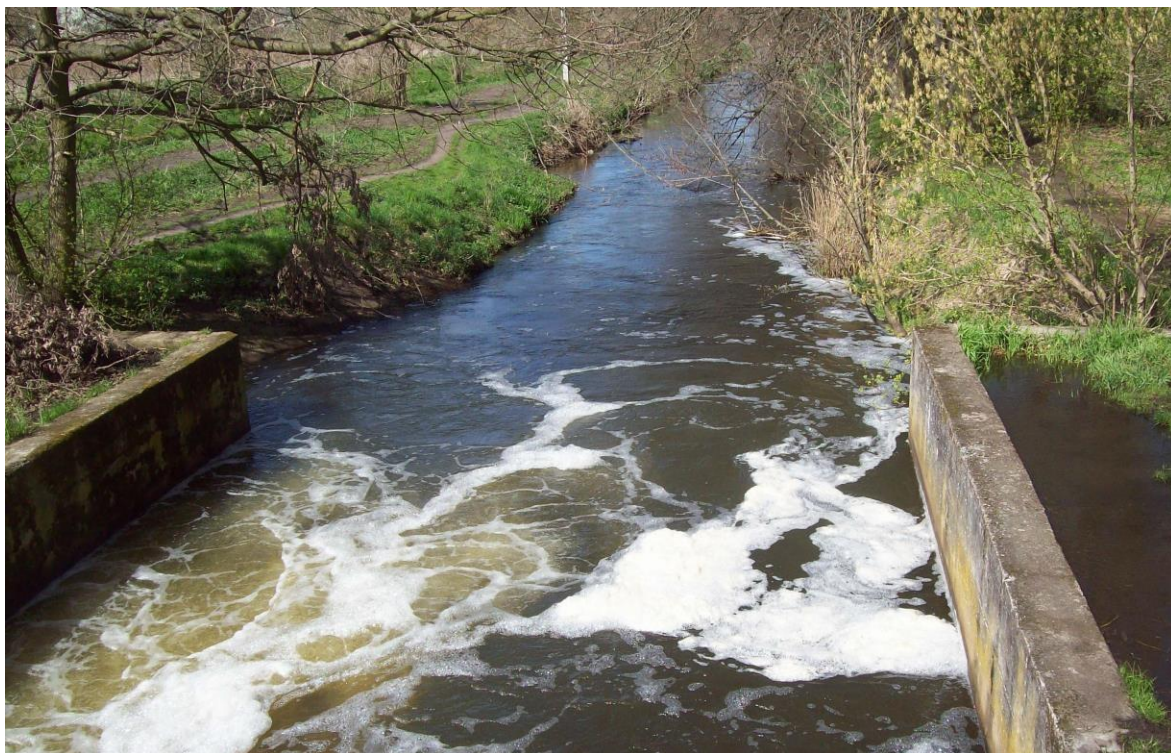
**Fot. 4.2** Widok na wypad jazu z kładki – z prawej strony woda na powierzchni terenu wzdłuż ściany prawego przyczółka

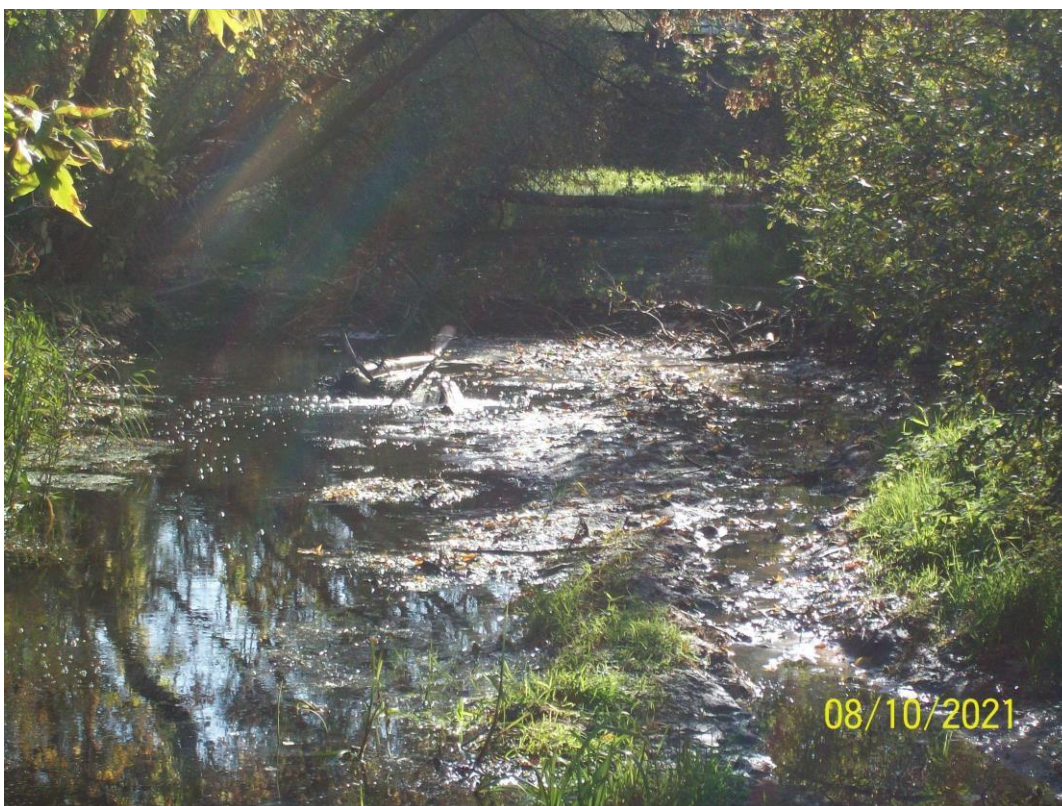
**Odcinek A2** – koryto kanału o długości 75 m, położnym bezpośrednio za nasypem kolejowym utrzymane jest w najgorszym stanie. Na tym odcinku wykonane były pomiary niwelacyjne w dwóch przekrojach poprzecznych, tzn. p4 i p5 (Inwentaryzacja geodezyjna .... 2021). Koryto jest bardzo nieregularne, miejscowo częściowo zarośnięte oraz w znacznym stopniu zamulone (lokalnie wysokość warstwy osadów na dnie osiąga 0,40 m, co przy średniej głębokości koryta wynoszącej około 0,80 – 0,90 m stanowi około 50%). Dodatkowo występują liczne przeszkody lokalne, tzn. pnie przewróconych drzew, gałęzie (Fot. 4.3). W środkowej części tego odcinka znajduje się tama bobrowa, powodująca lokalne spiętrzenie wody na wysokość około 0,20 – 0,30 m. Skutkuje to zalewaniem pobliskiego terenu, położonego po obu stronach doprowadzalnika, zadrzewionego, o łącznej powierzchni rozlewiska wynoszącej około 1,2 ha i w znacznym stopniu ogranicza dopływ wody do stawów. W ostatnich miesiącach przepływ odbywał się rurą PVC o średnicy 200 mm umieszczoną pod tamą. Woda w niewielkim stopniu dopływała także po powierzchni terenu, lokalnymi strugami w niekontrolowany sposób, z obszaru tworzącego się rozlewiska.

**Fot. 4.3** Widok koryta doprowadzalnika A na odcinku A2 za nasypem kolejowym

Przed przystąpieniem do renowacji należy usunąć wywrócone drzewa, występujące na trasie koryta i w jego bezpośrednim sąsiedztwie oraz ich konarów i gałęzi. Renowacja powinna polegać na mechanicznym usunięciu osadów z dna koryta i odprowadzeniu ich na brzegi, a po ich odwodnieniu pozostałość powinna zostać rozplantowana wzdłuż brzegów. W rezultacie powinno być ukształtowane prostoliniowe koryto kanału o głębokości wynoszącej około 1,00 m na początkowym odcinku (za nasypem kolejowym) do 1,10 m na końcowym odcinku, tzn. przy wlocie budowli 1MN. Szerokość koryta po jego renowacji powinna wynosić około 3,00m. Doprowadzalnik A na odcinku A2 położony jest na obniżonym, płaskim terenie i w związku z takimi warunkami terenowymi po renowacji koryta zapewniony może być jedynie minimalny spadek podłużny jego dna, wynoszący około 0,1 ‰. Planowane, przybliżone rzędne dna kanału wynosić powinny:

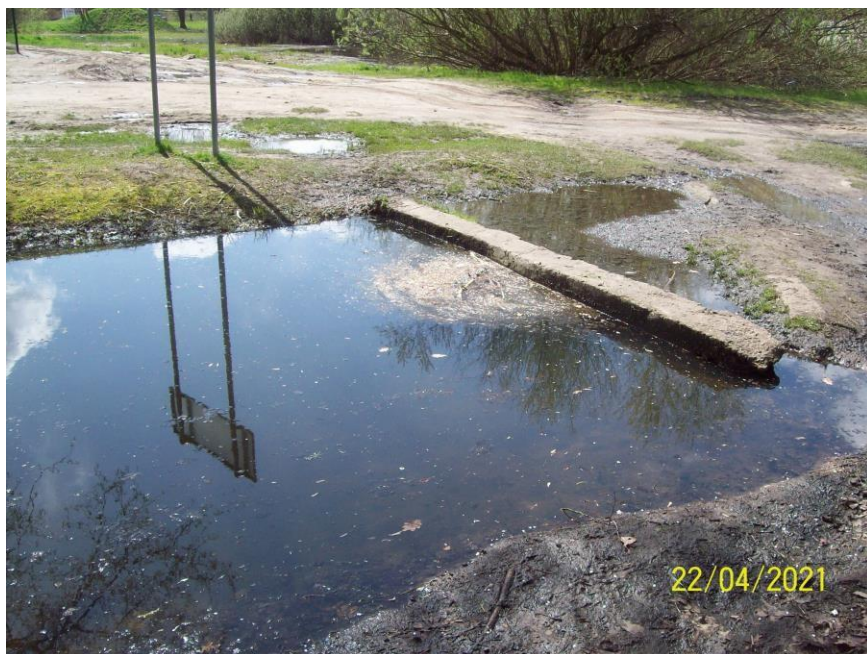
Niezbędna jest szczegółowa ocena stanu rurociągu podziemnego na poszczególnych jego odcinkach, która będzie możliwa do wykonania po opróżnieniu rurociągu z wody. Obecnie usunąć należy osady zalegające na dnie przed wlotem do przepustu oraz za wylotem oraz oczyścić z osadów obydwie studzienki. W przypadku pozytywnej oceny stanu rurociągu podziemnego oczyścić go na całej długości z osadów zalegających na dnie rur. Odbudować należy przyczółek wlotowy przepustu na prawym brzegu na długości około 0,50 - 0,60 m. Ukształtować należy dno i skarpy koryta doprowadzalnika A przed wlotem oraz za wylotem przepustu 1P i umocnić materacami siatkowo-kamiennymi na długości 3,0 m (zalecane parametry koryta: szerokość na poziomie dna 1,0 m, nachylenie skarp 1:1, jak na poglądowym rysunku (wariant 1) w dalszej części opracowania. Na wlocie do przepustu wykonać należy nową kratę zabezpieczającą przekrój wlotowy przepustu przed przedostawaniem się zanieczyszczeń pływających do rurociągu, głównie liści opadających z drzew. Wizualizację kraty wlotowej zamieszczono w dalszej części opracowania (rozdz. 6). Obsypać należy gruntem ściany przyczółków od strony terenu do poziomu górnej ich krawędzi.

**Fot. 4.4** Wlot przepustu rurowego 1P, rozmyty prawy brzeg przy przyczółku

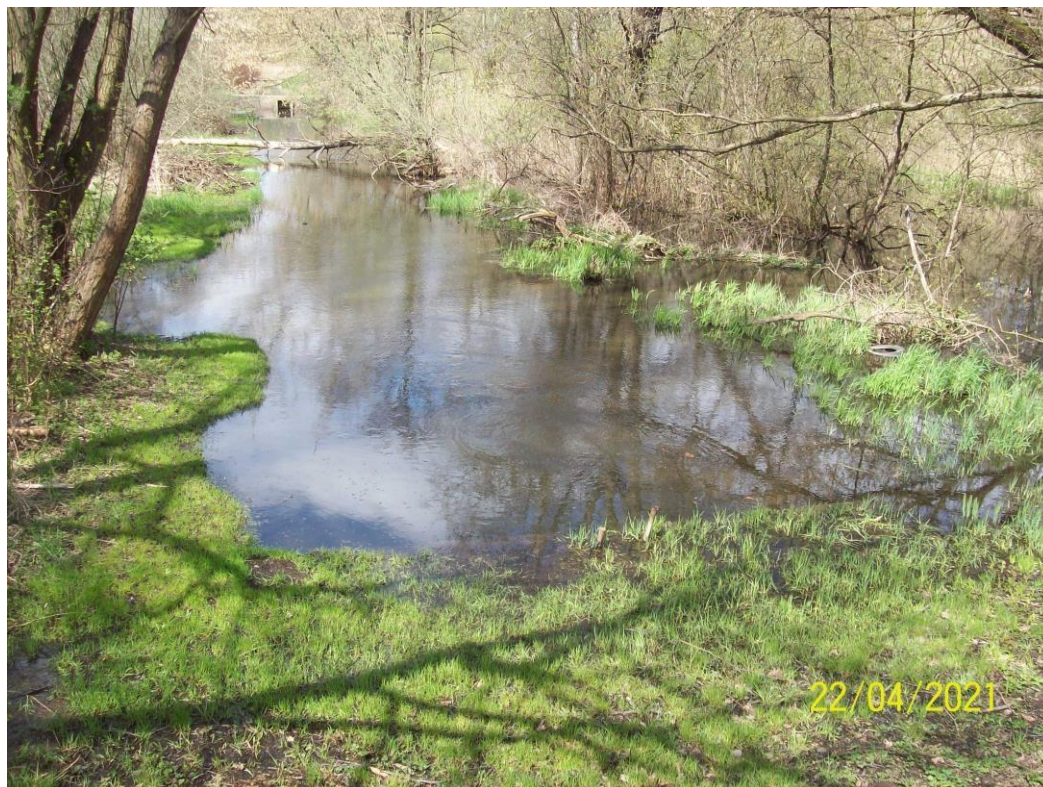
**Fot. 4.5** Wylot przepustu rurowego 1P, całkowicie zatopiony przyczółek

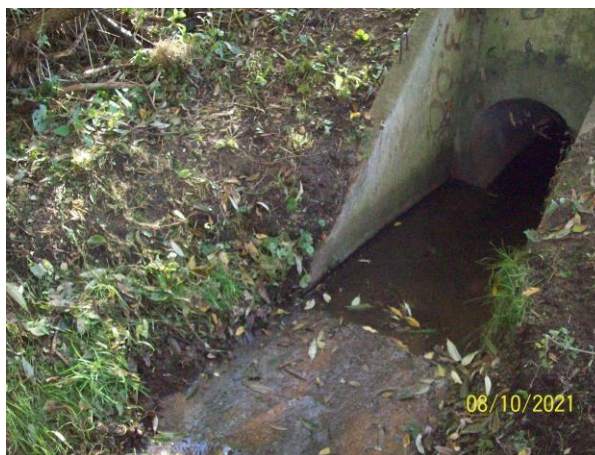
Betonowe ściany przyczółków: wlotowego (Fot. 4.7a) i wylotowego (Fot. 4.7b) tej budowli są w dość dobrym stanie i nie wymagają naprawy. Uszkodzona jest płyta betonowa przykrywająca wlot do budowli (Fot. 4.7a), występuje ubytek betonu, odsłonięte jest zbrojenie.

**Fot. 4.7** Wlot (a) i wylot (b) przepustozastawki 2MN – uszkodzona płyta przykrywająca

Przed wlotem do budowli ukształtować płaskie dno na szerokości 1,0 m, doprowadzić skarpy koryta doprowadzalnika do nachylenia 1:1 i umocnić je materacami siatkowo-kamiennymi na długości 3,0 m, jak na poglądowym rysunku (wariant 1) w dalszej części opracowania. Usunąć należy uszkodzoną płytę betonową przykrywającą wlot i zaleca się zastąpić ją dębową pokrywą wykonaną z okuciem stalowym. Należy obsypać gruntem (ziemią) ściany przyczółków od strony terenu do poziomu górnej ich krawędzi oraz ściany skrzydeł w górnej ich części i w tych miejscach zastosować obsiew.

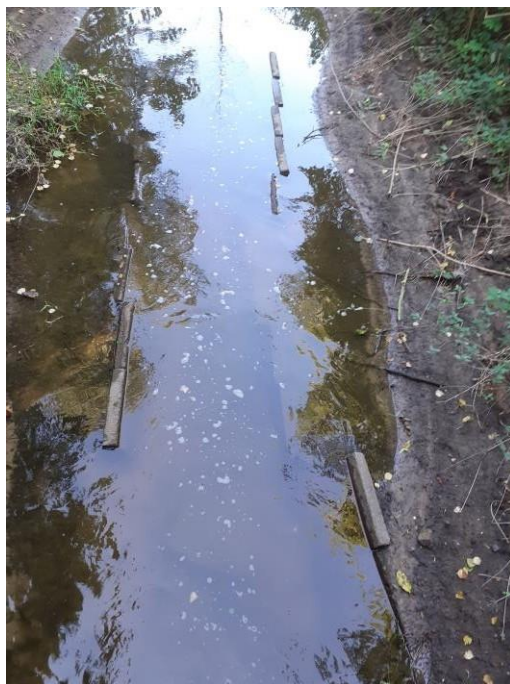
W znacznym stopniu zniszczone są umocnienia koryta odprowadzającego wodę do Utraty (Fot. 4.12) na całej jego długości wynoszącej około 25 m, zarówno na dnie, jak i na skarpach w pasie przy dnie. Płyty betonowe są niekompletne, a istniejące uległy odsłonięciu na skutek podmycia ich przez przepływający strumień lub zostały przemieszczone i nie spełniają w pełni swojej funkcji. Nie jest zachowany równomierny spadek dna kanału. Brzegi koryta są niestabilne, częściowo rozmyte.

**Fot. 4.12** Zniszczone umocnienia koryta za wylotem mnicha 6MN do Utraty

Ze względu na obecny zły stan wylotu mnicha spustowego (6MN) i kanału odprowadzającego wodę do rzeki Utraty proponuje się jego przebudowę (Rys. 6.5). W tym celu należy rozebrać istniejący przyczółek żelbetowy i zastąpić go konstrukcją gabionową (Rys. 6.6 i Rys. 6.7).

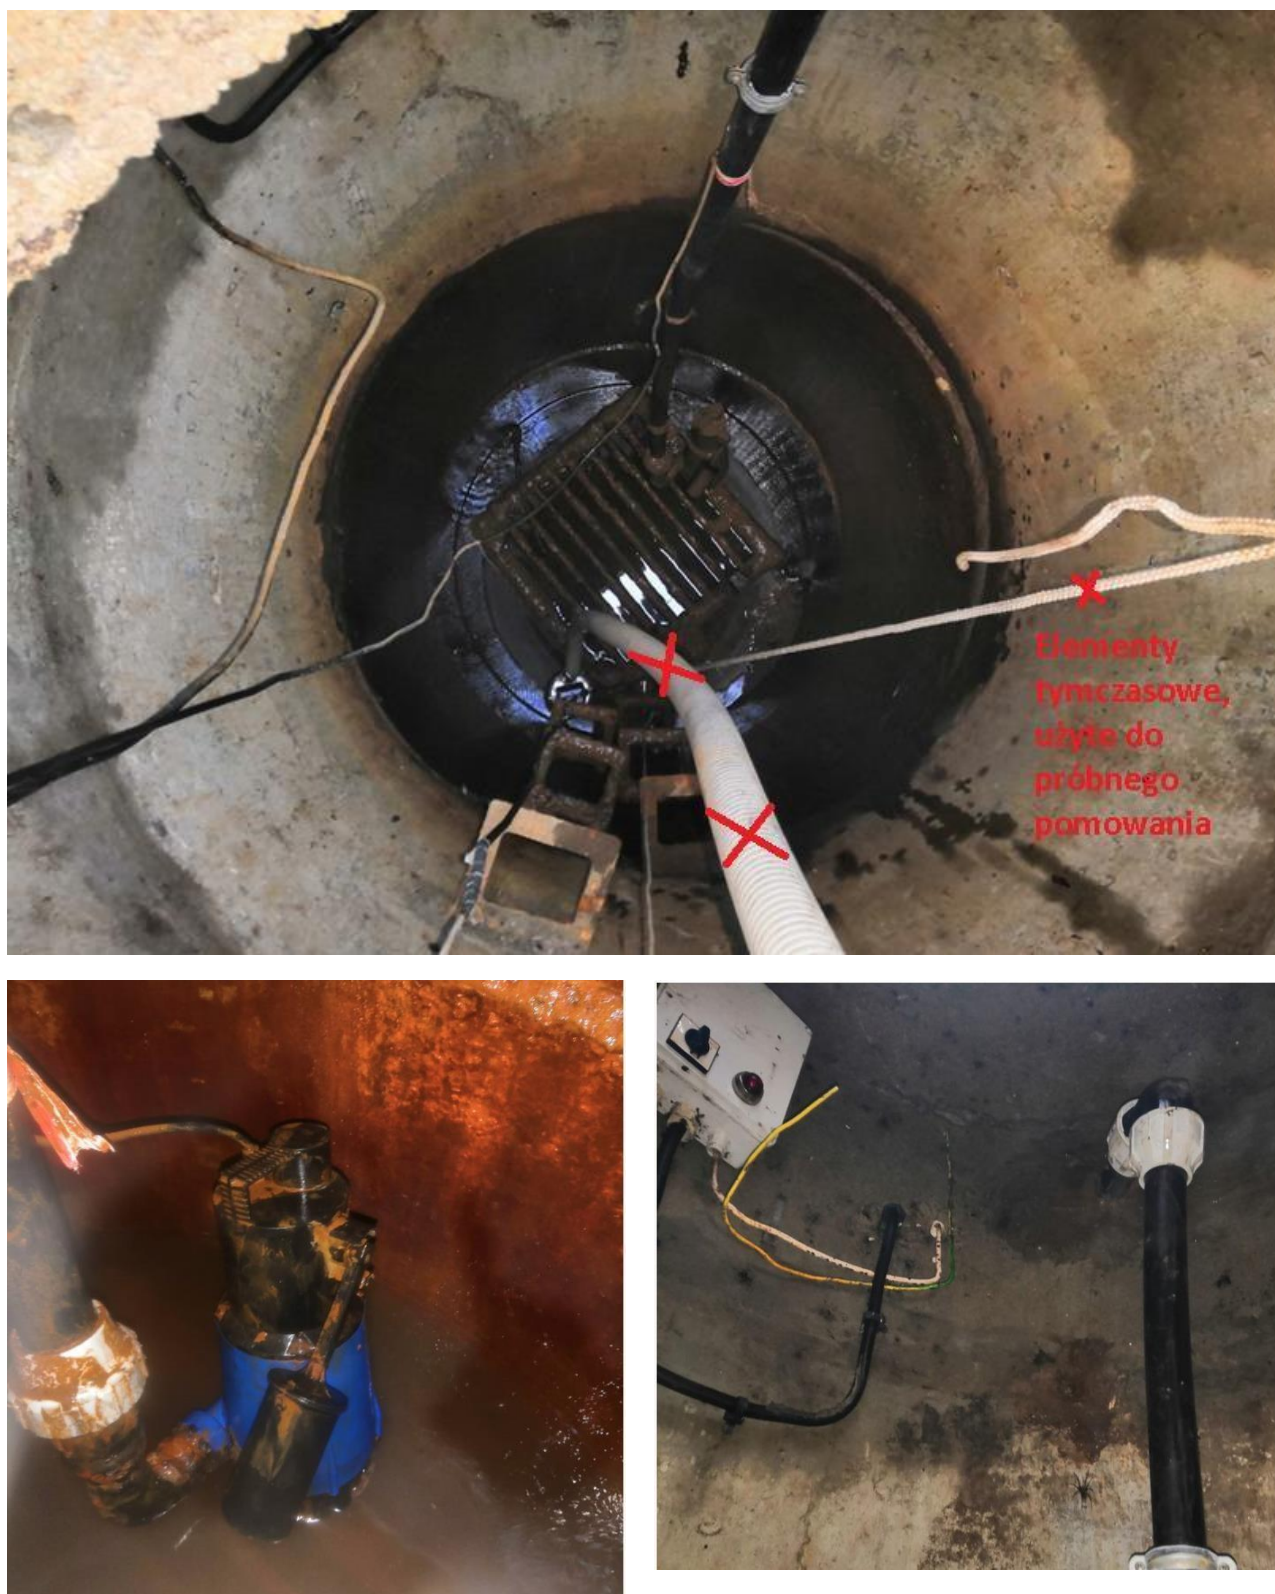
**Fot. 5.6** Zdjęcia urządzeń umieszczonych w studni ujmującej wodę z dna rzeki Utraty używanej dla zasilania stawów

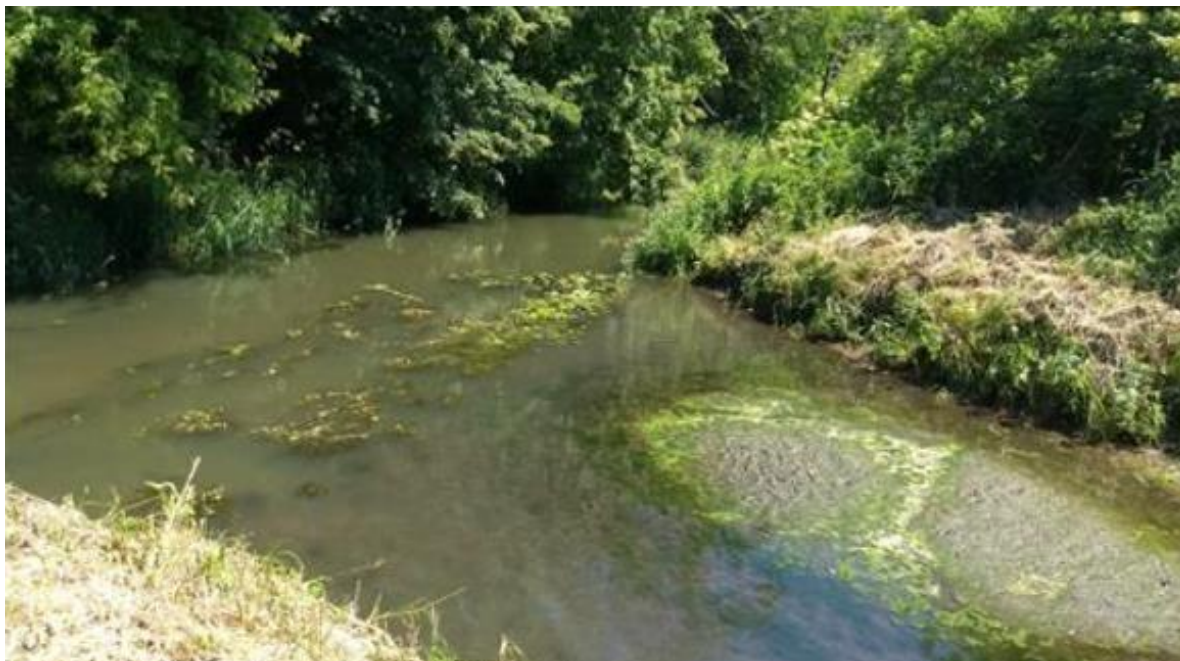
Z obserwacji terenowych wynika, że w trakcie eksploatacji doprowadzalnika A (Fot. 6.1) widoczne jest odkładanie się rumowiska na samym wlocie do doprowadzalnika, co w znacznym stopniu pogarsza warunki zasilania stawów w Parku Potulickich. Analiza granulometryczna rumowiska dennego (Rys. 6.2) w rzece Utracie i na wlocie do doprowadzalnika wykazała, że znaczna część rumowiska wleczonego, w szczególności drobniejszych frakcji mineralnych osadza się na wlocie. W celu ograniczenia zamulania części wlotowej doprowadzalnika A proponuje się wykonanie niskiej zapory przeciwrumowiskowej (Rys. 6.1).

**Fot. 6.1.** Tworzące się odsypisko rumowiska na wlocie do doprowadzalnika A
