**Studium opracowania:** INWENTARYZACJA URZĄDZEŃ  
WODNYCH ZE WSKAZANIEM NIEZBĘDNYCH PRAC REMONTOWYCH I  
ZALECENIAMI EKSPLOATACYJNYMI

**Rodzaj opracowania:** Inwentaryzacja urządzeń wodnych w  
układzie wodnym w Parku Potulickich oraz zasilających układ wodny  
w wodę z rzeki Utraty

**Adres:** Pruszków, pow. pruszkowski, woj. mazowieckie

Warszawa, marzec 2022 r.

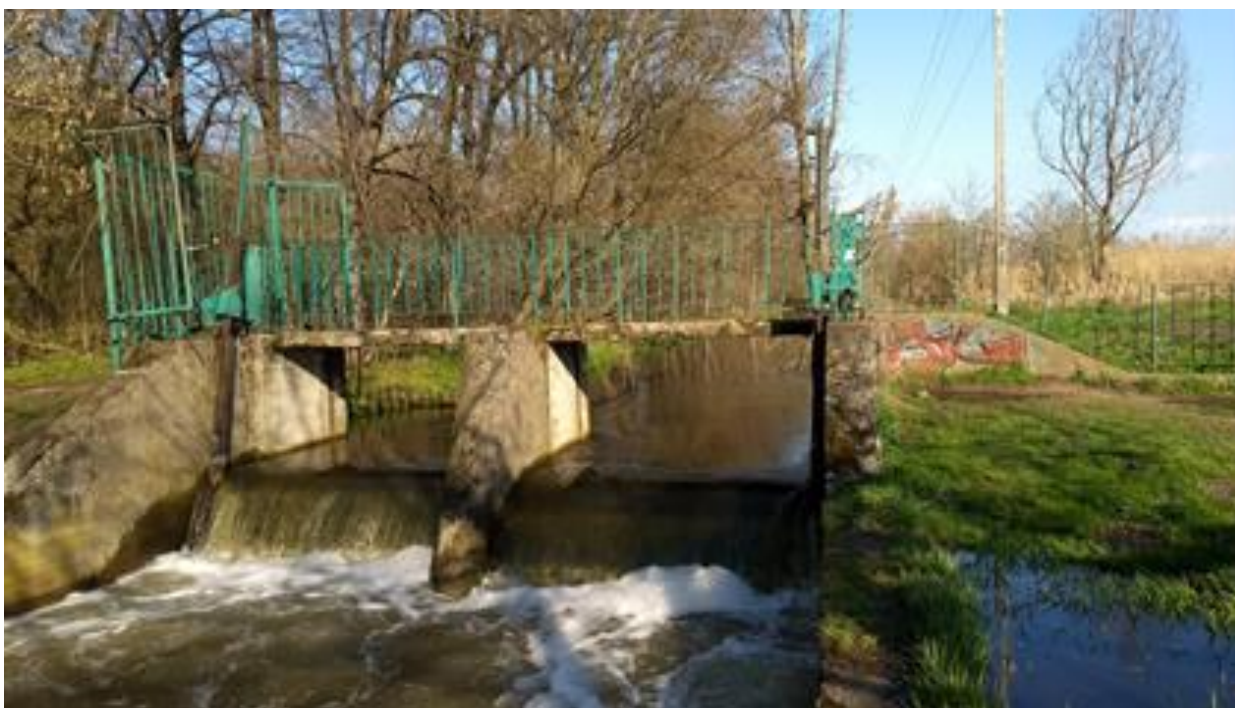
Wokół ścian przyczółków i skrzydeł nie stwierdzono znacznych rozmyć czy zapadlisk gruntu, które mogłyby świadczyć o niepożądanych skutkach nadmiernej filtracji bocznej. Natomiast ściany przyczółków jazu na długości wypadu są częściowo odsłonięte, występują ubytki materiału gruntowego w ich sąsiedztwie. W czasie wysokich stanów wody w rzece i po opadach na terenie przy obu przyczółkach i skrzydłach dolnych jazu woda wypełniała obniżenia terenowe i utrzymywała się na powierzchni (Fot. 4.1 i Fot. 4.2).

**Fot. 4.1** Widok jazu od strony dolnego stanowiska – z prawej strony woda na powierzchni terenu wzdłuż ściany lewego przyczółka.

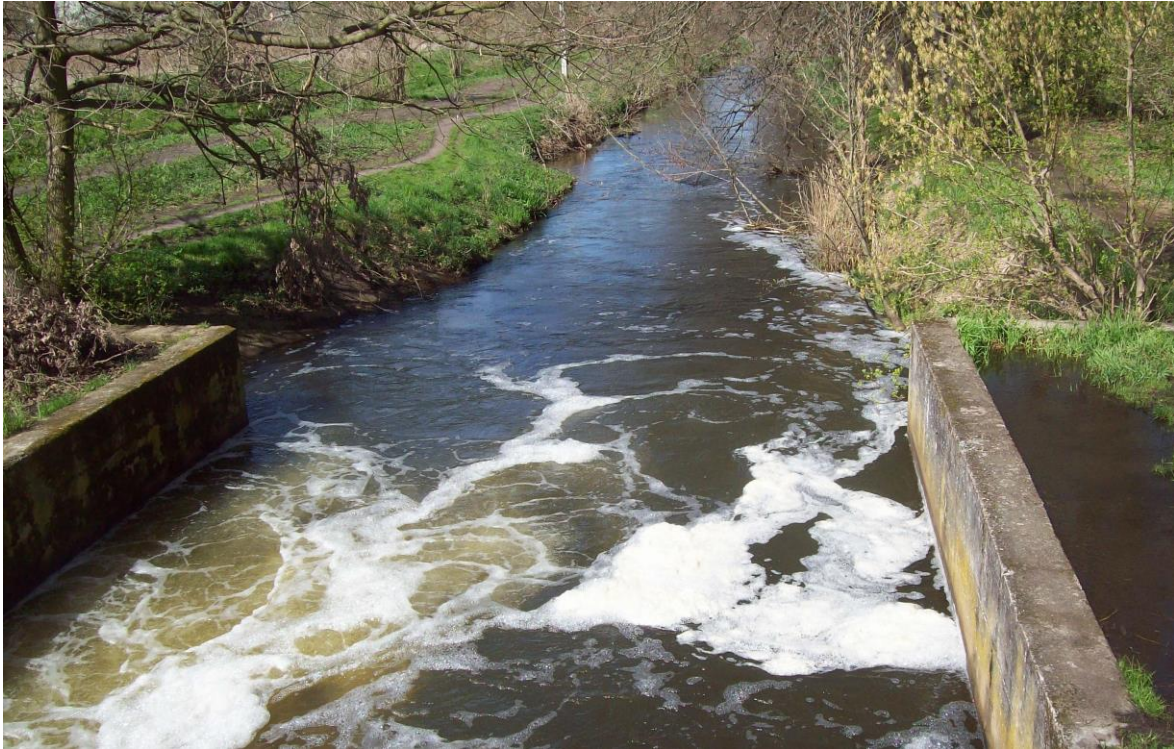
**Fot. 4.2** Widok na wypad jazu z kładki – z prawej strony woda na powierzchni terenu wzdłuż ściany prawego przyczółka

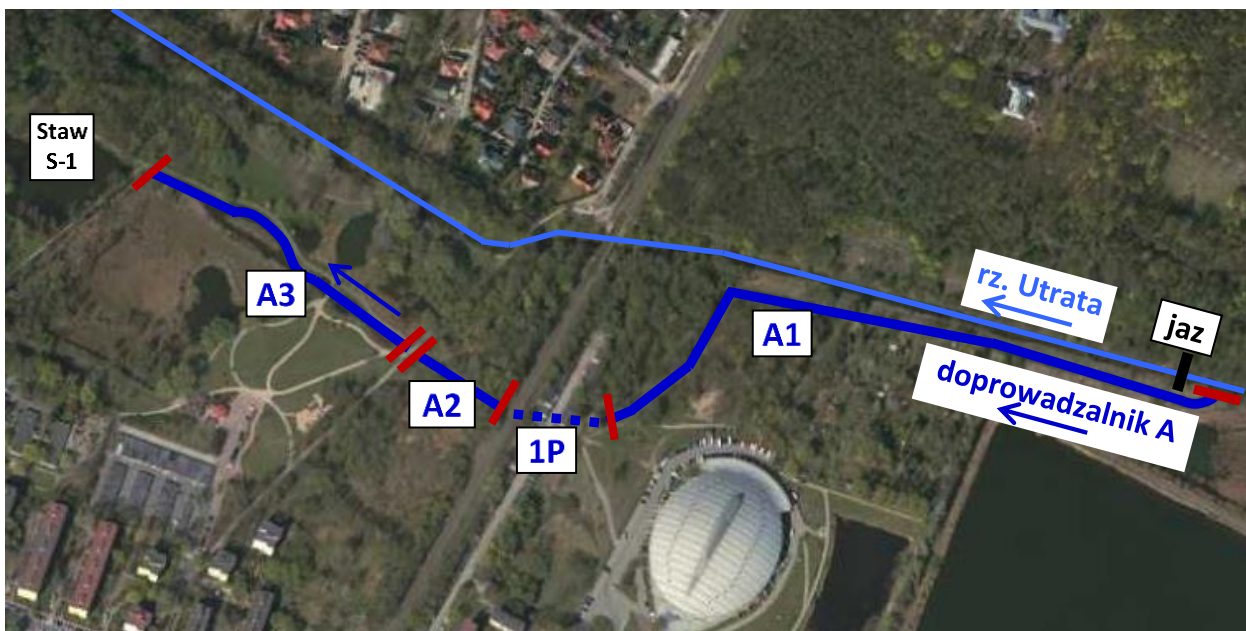
- odcinek A3 (Rys. 4.5) od wylotu przepustozastawki 1MN do końca doprowadzalnika A, tzn. do przepustozastawki 3MN łączącej doprowadzalnik A ze stawem S1 – długość tego odcinka wynosi około 250 m.

**Rys. 4.5** Lokalizacja doprowadzalnika A z zaznaczeniem poszczególnych analizowanych odcinków A1, A2, A3 i rurociągu podziemnego 1P

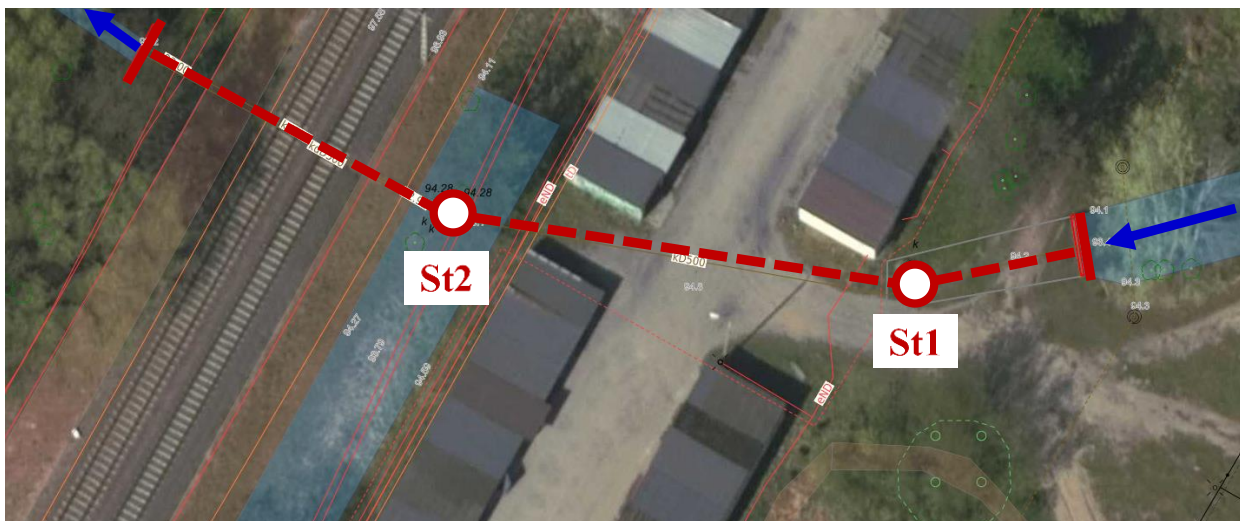
**Rys. 4.6** Schemat układu przejścia doprowadzalnika A rurociągiem podziemnym pod placem garażowym i nasypem kolejowym (przepust 1P) z zaznaczeniem lokalizacji studzienek St1i St2

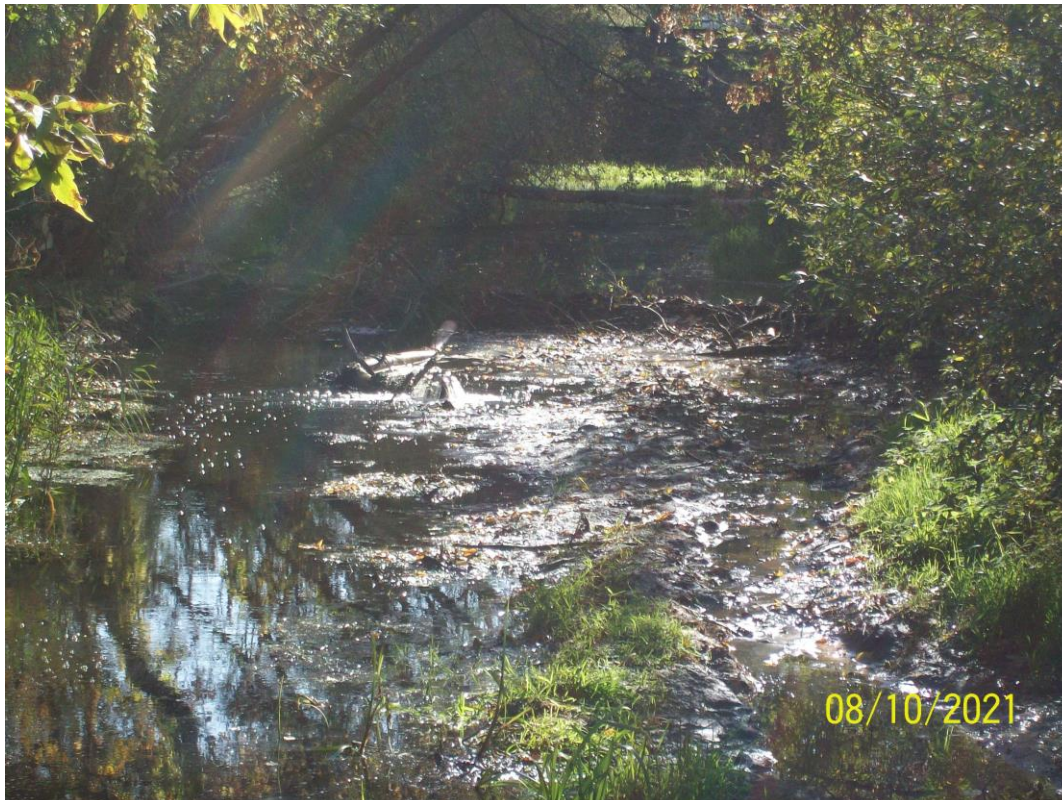
**Odcinek A2** – koryto kanału o długości 75 m, położonym bezpośrednio za nasypem kolejowym utrzymane jest w najgorszym stanie. Na tym odcinku wykonane były pomiary niwelacyjne w dwóch przekrojach poprzecznych, tzn. p4 i p5 (Inwentaryzacja geodezyjna .... 2021). Koryto jest bardzo nieregularne, miejscowo częściowo zarośnięte oraz w znacznym stopniu zamulone (lokalnie wysokość warstwy osadów na dnie osiąga 0,40 m, co przy średniej głębokości koryta wynoszącej około 0,80 – 0,90 m stanowi około 50%). Dodatkowo występują liczne przeszkody lokalne, tzn. pnie przewróconych drzew, gałęzie (Fot. 4.3). W środkowej części tego odcinka znajduje się tama bobrowa, powodująca lokalne spiętrzenie wody na wysokość około 0,20 – 0,30 m. Skutkuje to zalewaniem pobliskiego terenu, położonego po obu stronach doprowadzalnika, zadrzewionego, o łącznej powierzchni rozlewiska wynoszącej około 1,2 ha i w znacznym stopniu ogranicza dopływ wody do stawów. W ostatnich miesiącach przepływ odbywał się rurą PVC o średnicy 200 mm umieszczoną pod tamą. Woda w niewielkim stopniu dopływała także po powierzchni terenu, lokalnymi strugami w niekontrolowany sposób, z obszaru tworzącego się rozlewiska.

**Fot. 4.3** Widok koryta doprowadzalnika A na odcinku A2 za nasypem kolejowym

Przed przystąpieniem do renowacji należy usunąć wywrócone drzewa, występujące na trasie koryta i w jego bezpośrednim sąsiedztwie oraz ich konarów i gałęzi. Renowacja powinna polegać na mechanicznym usunięciu osadów z dna koryta i odprowadzeniu ich na brzegi, a po ich odwodnieniu pozostałość powinna zostać rozplantowana wzdłuż brzegów. W rezultacie powinno być ukształtowane prostoliniowe koryto kanału o głębokości wynoszącej około 1,00 m na początkowym odcinku (za nasypem kolejowym) do 1,10 m na końcowym odcinku, tzn. przy wlocie budowli 1MN. Szerokość koryta po jego renowacji powinna wynosić około 3,00m. Doprowadzalnik A na odcinku A2 położony jest na obniżonym, płaskim terenie i w związku z takimi warunkami terenowymi po renowacji koryta zapewniony może być jedynie minimalny spadek podłużny jego dna, wynoszący około 0,1 ‰. Planowane, przybliżone rzędne dna kanału wynosić powinny:

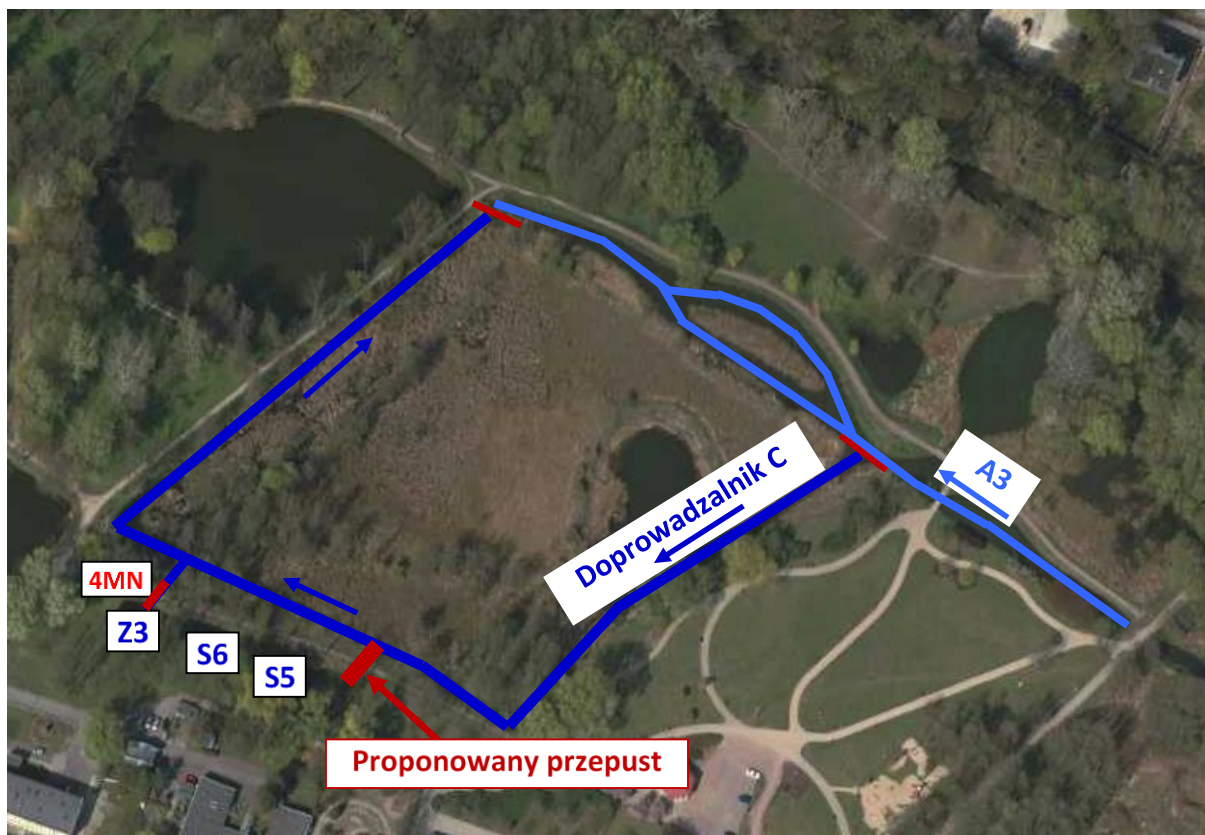
Jest to kanał o długości wynoszącej około 450 m i stanowi lewostronne odgańlenie doprowadzalnika A w jego końcowym biegu, już na obszarze Parku. Koryto doprowadzalnika C w planie tworzy zamkniętą pętlę (Rys. 4.7), biorąc początek i kończąc swój bieg w korycie głównym doprowadzalnika A na odcinku A3. Głównym zadaniem doprowadzalnika C jest zapewnienie dopływu i odpływu wody ze stawów nr S-5, S-6 i Z-3 zlokalizowanych przy południowej granicy Parku.

**Rys. 4.7** Lokalizacja doprowadzalnika C, stawów S5, S6, Z3, istniejącej przepustozastawki 4MN oraz proponowanego przepustu łączącego doprowadzalnik C ze stawem S5 na obszarze Parku

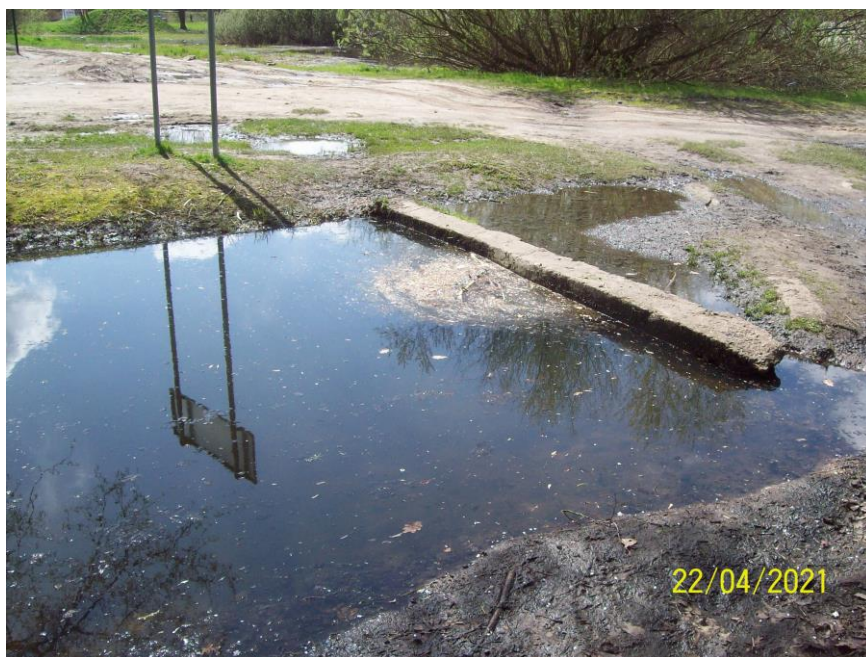
Niezbędna jest szczegółowa ocena stanu rurociągu podziemnego na poszczególnych jego odcinkach, która będzie możliwa do wykonania po opróżnieniu rurociągu z wody. Obecnie usunąć należy osady zalegające na dnie przed wlotem do przepustu oraz za wylotem oraz oczyścić z osadów obydwie studzienki. W przypadku pozytywnej oceny stanu rurociągu podziemnego oczyścić go na całej długości z osadów zalegających na dnie rur. Odbudować należy przyczółek wlotowy przepustu na prawym brzegu na długości około 0,50 - 0,60 m. Ukształtować należy dno i skarpy koryta doprowadzalnika A przed wlotem oraz za wylotem przepustu 1P i umocnić materacami siatkowo-kamiennymi na długości 3,0 m (zalecane parametry koryta: szerokość na poziomie dna 1,0 m, nachylenie skarp 1:1, jak na poglądowym rysunku (wariant 1) w dalszej części opracowania. Na wlocie do przepustu wykonać należy nową kratę zabezpieczającą przekrój wlotowy przepustu przed przedostawaniem się zanieczyszczeń pływających do rurociągu, głównie liści opadających z drzew. Wizualizację kraty wlotowej zamieszczono w dalszej części opracowania (rozdz. 6). Obsypać należy gruntem ściany przyczółków od strony terenu do poziomu górnej ich krawędzi.

**Fot. 4.4** Wlot przepustu rurowego 1P, rozmyty prawy brzeg przy przyczółku

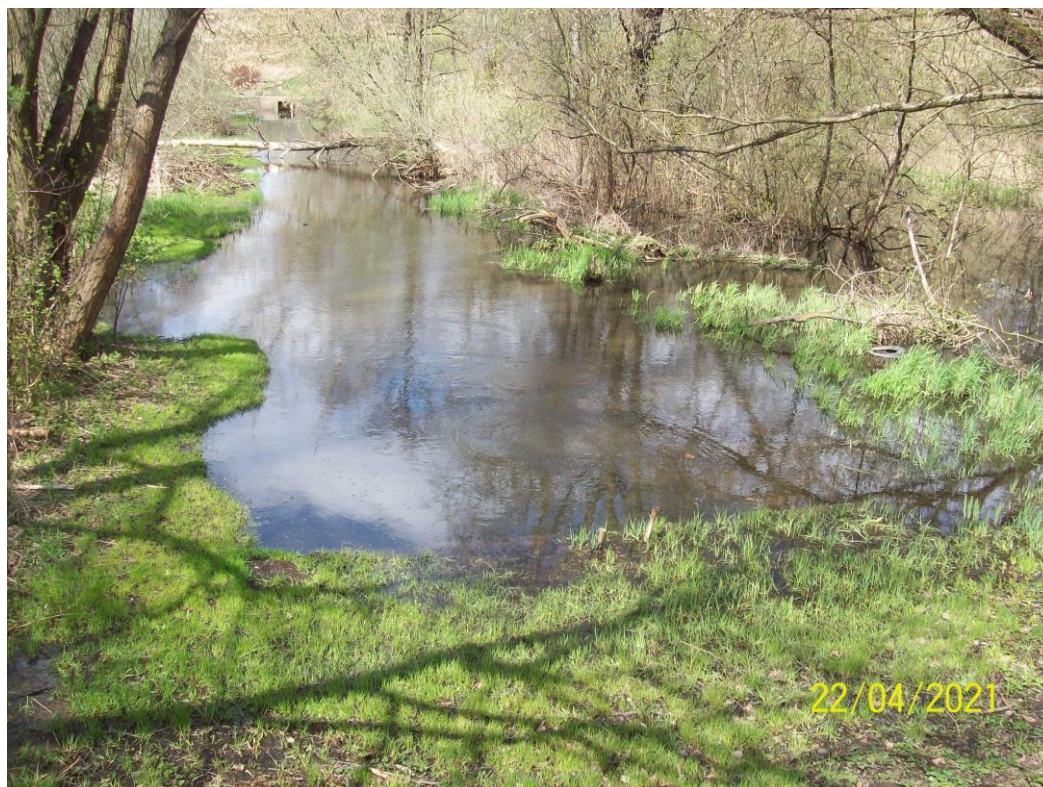
**Fot. 4.5** Wylot przepustu rurowego 1P, całkowicie zatopiony przyczółek

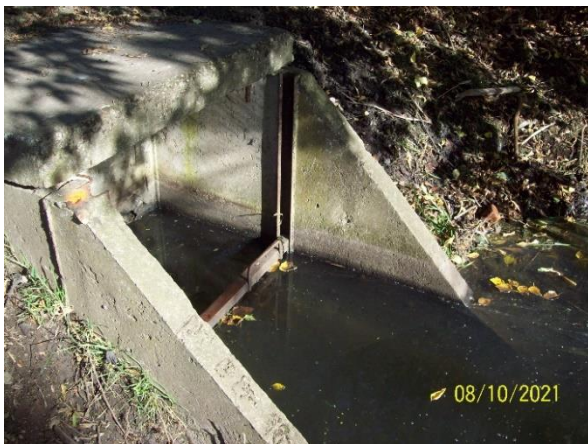
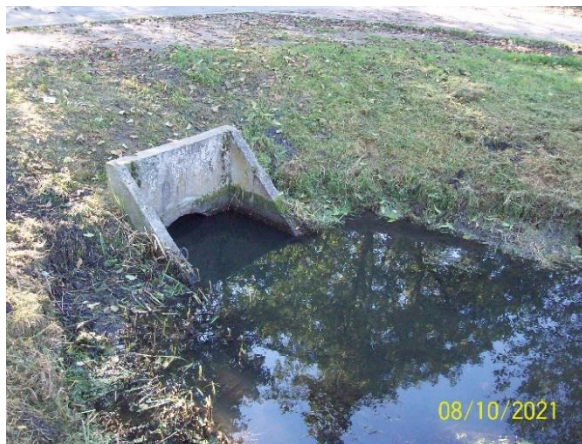
Fot. 4.6 Wlot (a) i wylot (b) przepustozastawki 1MN

Przepustozastawka 1MN, której wizualizację przedstawiono na Rys. 4.8 zlokalizowana jest na trasie doprowadzalnika A, pod aleją spacerową i ścieżką rowerową przebiegającą wzdłuż wschodniej granicy Parku. Całkowita długość rurociągu podziemnego pomiędzy przyczółkami wynosi 10,04 m (Rys. 4.9). Rurociąg betonowy ma średnicę 0,60 m, średni spadek dna rurociągu wynosi 1,0%. Betonowe ściany przyczółków: wlotowego (Fot. 4.6a) i wylotowego (Fot. 4.6b) tej budowli są w dość dobrym stanie i nie wymagają naprawy. Częściowo zniszczone są umocnienia dna i skarp koryta doprowadzalnika bezpośrednio przed wlotem i za wylotem. Koryto doprowadzalnika bezpośrednio przed wlotem jest częściowo zamulone na dnie – wysokość warstwy osadów wynosi około 0,25 m, podobnie za wylotem (wysokość warstwy osadów około 0,30 m). Częściowo odsłonięte są betonowe ściany przyczółków oraz podmyte ściany skrzydeł.

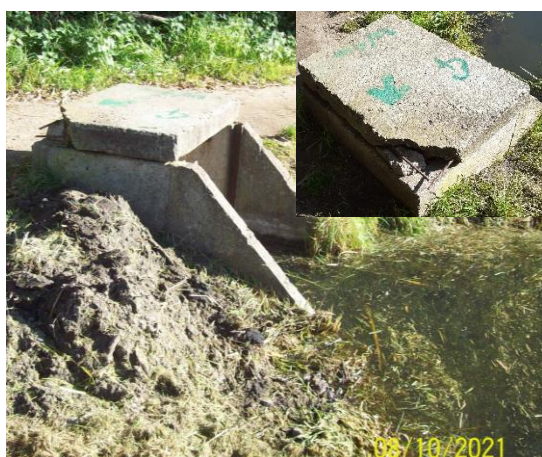
Betonowe ściany przyczółków: wlotowego (Fot. 4.7a) i wylotowego (Fot. 4.7b) tej budowli są w dość dobrym stanie i nie wymagają naprawy. Uszkodzona jest płyta betonowa przykrywająca wlot do budowli (Fot. 4.7a), występuje ubytek betonu, odsłonięte jest zbrojenie.

Koryto doprowadzalnika bezpośrednio przed wlotem jest częściowo zamulone na dnie – grubość warstwy osadów wynosi około 0,30 m. Częściowo zniszczone są umocnienia dna i skarp koryta doprowadzalnika bezpośrednio przed wlotem. Elementy zamknięcia szandorowego są unieruchomione, pozostają w stałej pozycji, nie jest możliwe ich zdejmowanie w celu regulowania wysokości piętrzenia.

**Fot. 4.7** Wlot (a) i wylot (b) przepustozastawki 2MN – uszkodzona płyta przykrywająca

Przed wlotem do budowli ukształtować płaskie dno na szerokości 1,0 m, doprowadzić skarpy koryta doprowadzalnika do nachylenia 1:1 i umocnić je materacami siatkowo-kamiennymi na długości 3,0 m, jak na poglądowym rysunku (wariant 1) w dalszej części opracowania. Usunąć należy uszkodzoną płytę betonową przykrywającą wlot i zaleca się zastąpić ją dębową pokrywą wykonaną z okuciem stalowym. Należy obsypać gruntem (ziemią) ściany przyczółków od strony terenu do poziomu górnej ich krawędzi oraz ściany skrzydeł w górnej ich części i w tych miejscach zastosować obsiew.

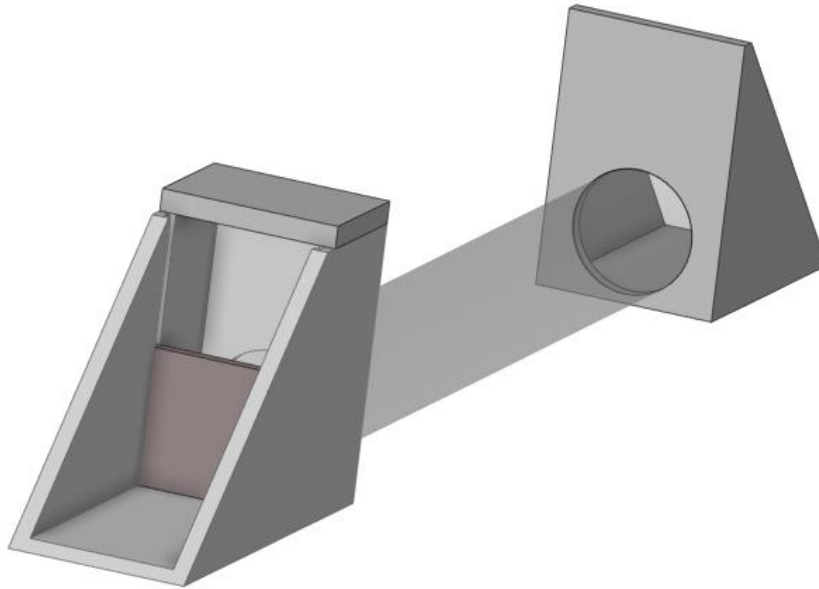
**Rys. 4.10** Schematyczny rysunek poglądowy przepustozastawki 2MN

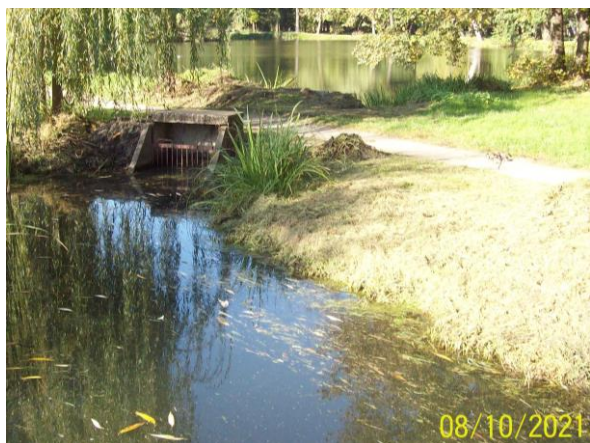
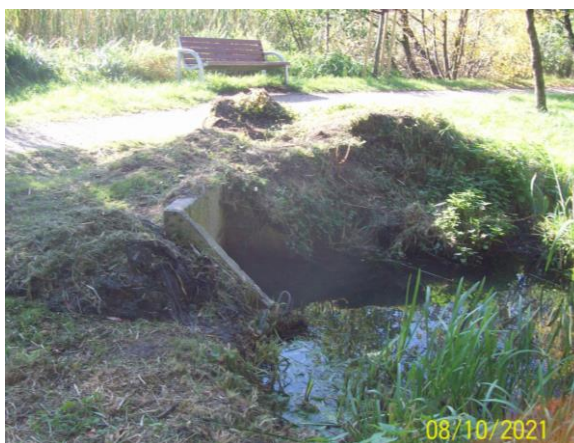
**Fot. 4.8** Wlot (a) i wylot (b) przepustozastawki 3MN

Betonowe ściany przyczółków: wlotowego (Fot. 4.8a) i wylotowego (Fot. 4.8b) tej budowli są w dość dobrym stanie i nie wymagają naprawy. Koryto doprowadzalnika A bezpośrednio przed wlotem do budowli jest częściowo zamulone na dnie – grubość warstwy osadów wynosi około 0,30 m. Wylot budowli w stawie S-1 jest także częściowo zamulony – wysokość warstwy osadów na dnie wynosi około 0,25 m. Częściowo zniszczone są umocnienia dna i skarp koryta doprowadzalnika bezpośrednio przed wlotem i za wylotem. W okresie jesiennym wykonywania prac inwentaryzacyjnych i pomiarowych (wrzesień – listopad 2021) stwierdzić można było gromadzenie się dużej ilości liści na pionowej kracie wlotowej do budowli, które były przeważnie na bieżąco usuwane. Nadmiar liści na kracie stanowił okresowo utrudnienie dopływu wody do stawu S-1.

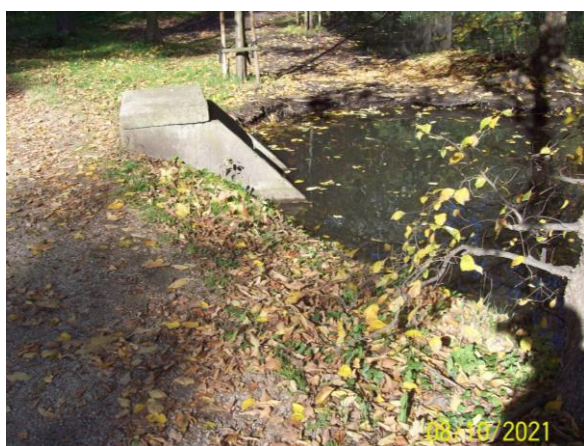
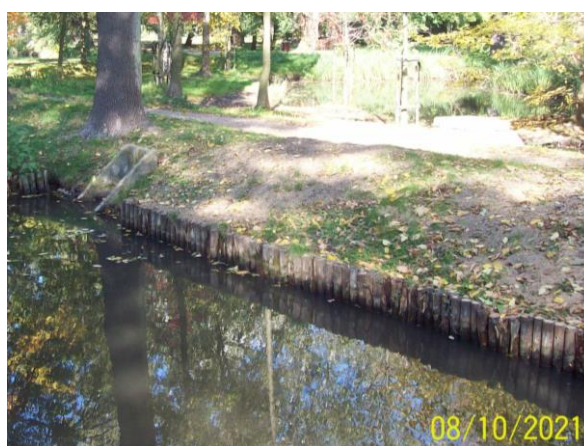
**Fot. 4.9** Wlot (a) i wylot (b) przepustozastawki 4MN

Przepustozastawka 4MN (Rys. 4.14, Rys. 4.15) stanowi połączenie doprowadzalnika C ze stawem nr Z-3, zlokalizowanym przy południowej granicy Parku. Całkowita długość rurociągu podziemnego pomiędzy przyczółkami wynosi 4,90 m (rys. 4.15). Rurociąg betonowy ma średnicę 0,60m, średni spadek dna rurociągu wynosi 4,5%. Wielkość przykrycia rurociągu wynosi około 0,55m. Wielkość odsłonięcia przyczółków wynosi: 0,25 m – wlotowego i 0,20 m – wylotowego. Betonowe ściany przyczółków: wlotowego (Fot. 4.9a) i wylotowego (Fot. 4.9b) tej budowli są w dość dobrym stanie i nie wymagają naprawy. Koryto doprowadzalnika C bezpośrednio przed wlotem jest częściowo zamulone na dnie – grubość warstwy osadów wynosi około 0,35 m. Wylot budowli w stawie jest także częściowo zamulony – wysokość warstwy osadów na dnie wynosi około 0,30 m. Istnieją umocnienia betonowe dna i skarp koryta doprowadzalnika C bezpośrednio przed wlotem do budowli, ale z uwagi na utrzymywanie piętrzenia na obiekcie podczas całego okresu pomiarowego nie możliwe było dokonanie szczegółowej oceny ich obecnego stanu.

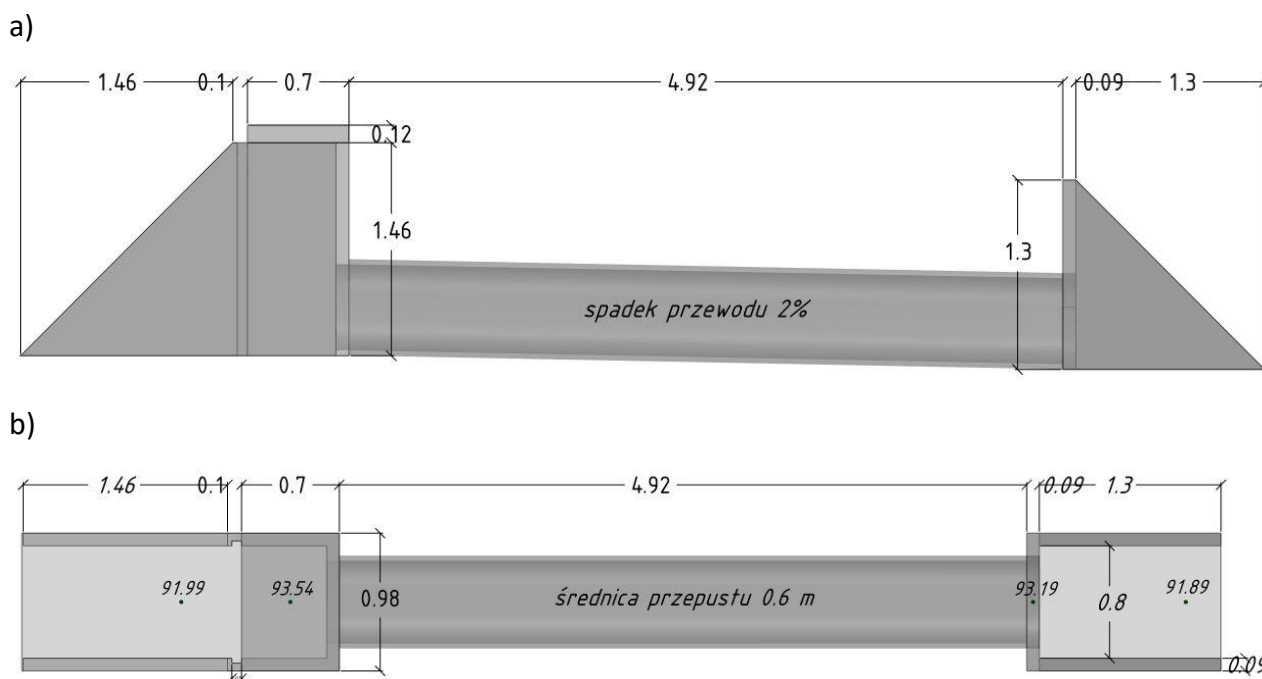
Rys. 4.16 Przekrój podłużny (a) i widok z góry (b) przepustozastawki 5MN wraz z podstawowymi wymiarami i rzędnymi

opracowania (rozd. 6). Należy obsypać gruntem betonowe ściany przyczółków od strony terenu do poziomu górnej ich krawędzi, zwiększyć także przykrycie rurociągu gruntem do minimalnej wartości wynoszącej 0,50 m. Po uzupełnieniu ubytków gruntu zastosować obsiew w tych miejscach.

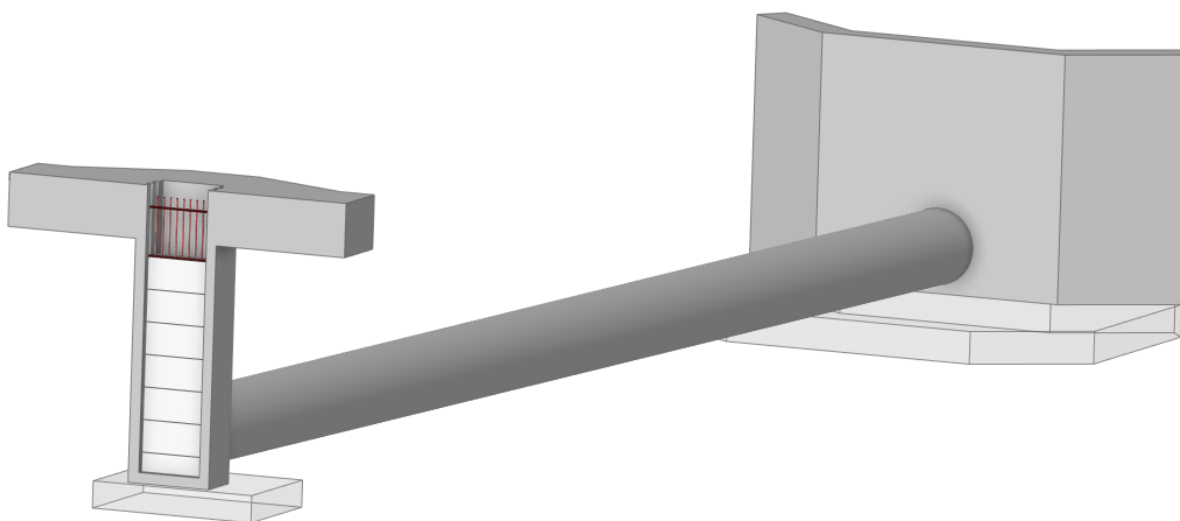
**Budowla piętrząco-upustowa 6MN** (Rys. 4.17) wykonana w formie mnicza melioracyjnego umożliwia kontrolę położenia zwierciadła wody w stawie S-4 i odprowadzanie nadmiaru wody ze zbiornika. Wlot budowli znajduje się na północnym brzegu stawu S-4, a wylot w kanale odprowadzającym wodę do koryta rzeki Utraty. Całkowita długość budowli pomiędzy przyczółkami wlotowym i wylotowym wynosi 16,6 m. Rurociąg betonowy ma średnicę 0,60 m, średni spadek dna rurociągu wynosi 1,0 % (Rys. 4.18). Prostokątny otwór wlotowy budowli ma szerokość 0,60 m. Na wlocie zastosowane jest zamknięcie otworu zbudowane z szandorów (rys. 4.19), z których element położony najwyżej jest wymienny, wykonany w trzech modułach o wysokości wynoszącej 20, 25 i 30 cm. Umożliwia to regulowanie położenia zwierciadła wody w stawie S-4 na poziomie w zakresie rzędnych od 93,40 m n.p.m. do 93,60 m n.p.m. W świetle otworu wlotowego zastosowana jest również pionowo osadzona krata stalowa (Fot. 4.11a) zabezpieczająca budowlę przed przedostawaniem się do jej wnętrza grubych zanieczyszczeń pływających, głównie liści. W okresie jesiennym, przy intensywnym gromadzeniu się liści na powierzchni zwierciadła wody w pobliżu wlotu krata w krótkim czasie zanieczyszcza się i wymaga częstego usuwania zanieczyszczeń z jej powierzchni. W przeciwnym razie powodują one dodatkowe, niekontrolowane piętrzenie wody w zbiorniku na wysokość kilku cm.

**Rys. 4.17** Schematyczny rysunek poglądowy mnisza 6MN

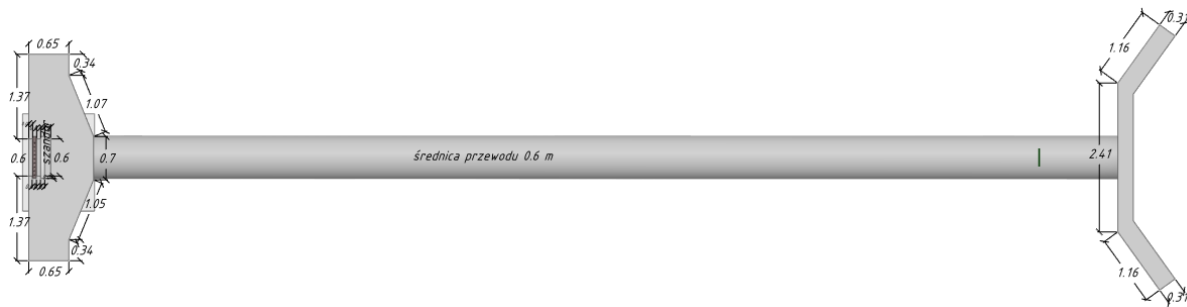
Rys. 4.18 Przekrój podłużny (a) i widok z góry (b) mnischa 6MN wraz z wymiarami

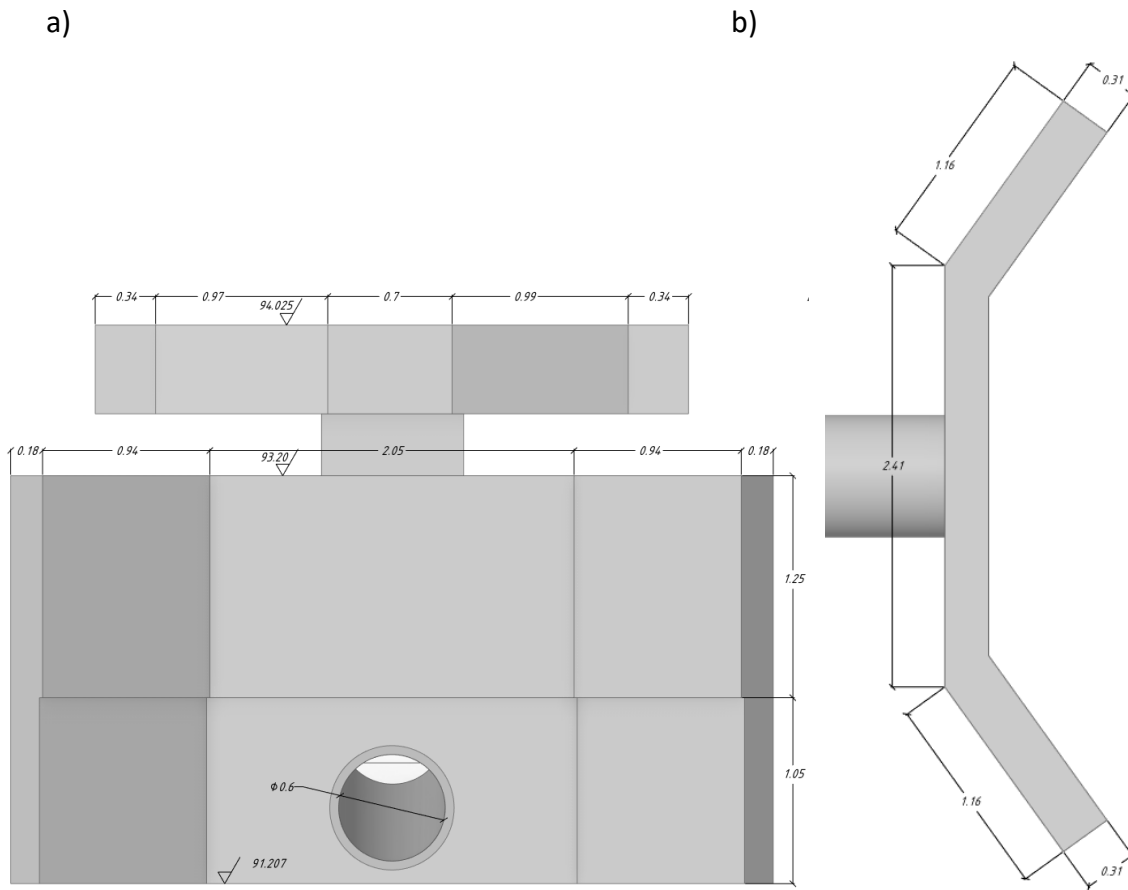
**Rys. 4.20** Wylot mnicha 6MN: widok od strony kanału odprowadzającego (a) i widok z góry (b)

Usunąć należy osady zalegające na dnie rurociągu podziemnego budowli na końcowym jego odcinku, przy wylocie. Przed wlotem do budowli zastosować dodatkową kratę rozbudowaną w kierunku stawu, zapobiegającą nadmiernemu gromadzeniu się zanieczyszczeń na istniejącej kracie wlotowej – wizualizację kraty zamieszczono w dalszej części opracowania. Uzupelnąć należy ubytki

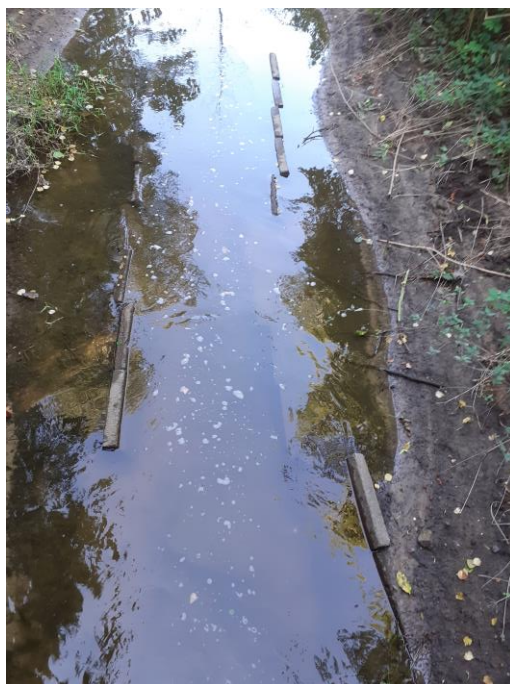
Fot. 4.12 Zniszczone umocnienia koryta za wylotem mnisza 6MN do Utraty

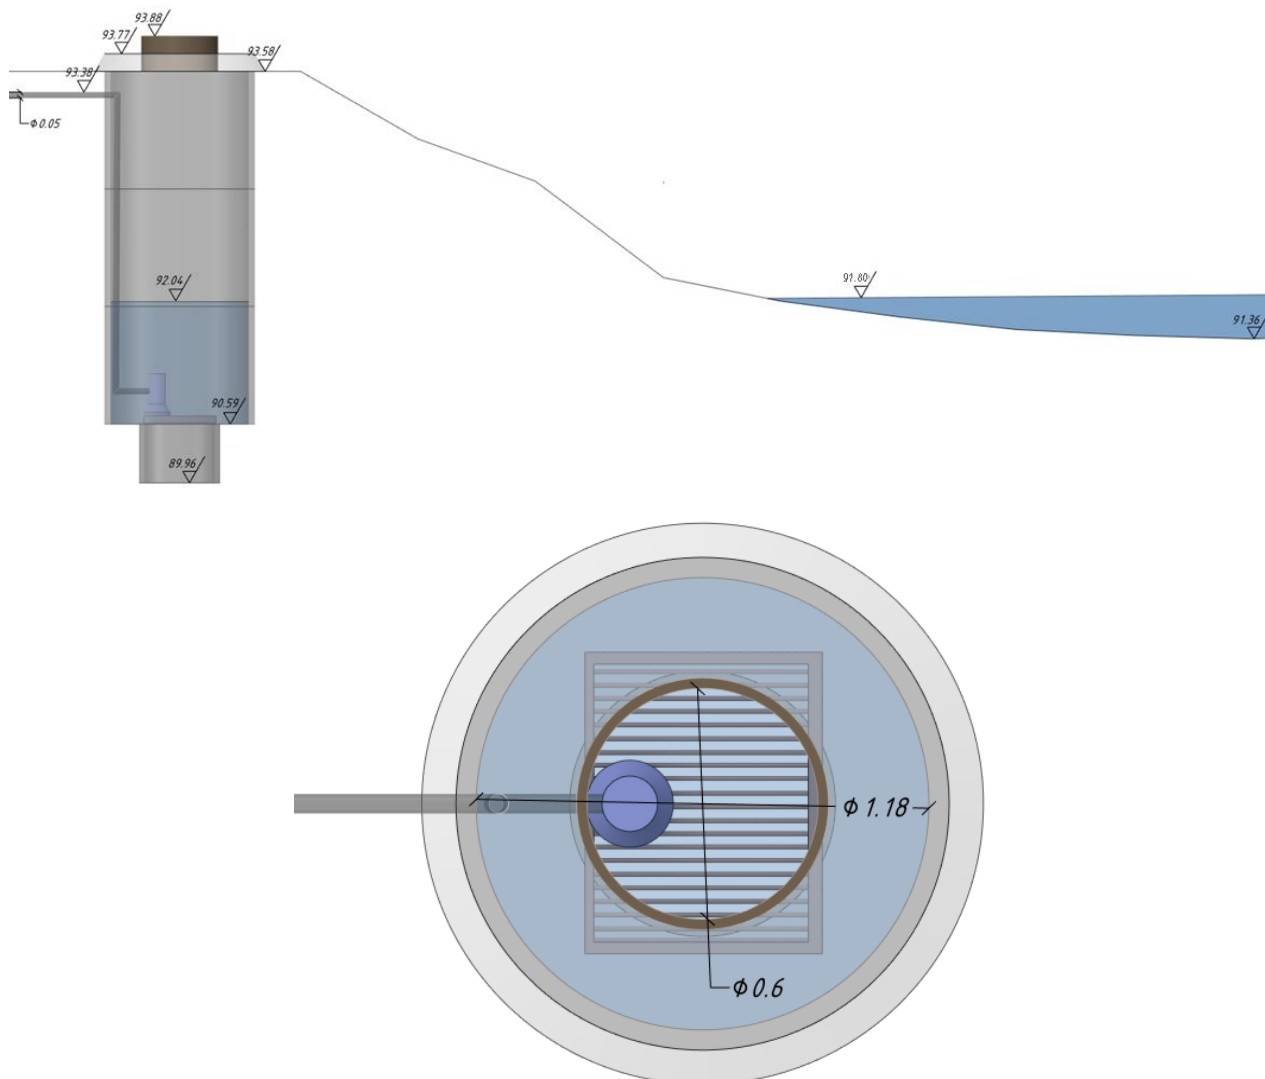
Ujęcie, którego lokalizację na terenie Parku przedstawiono na Rys. 4.1a, Rys. 4.1b (str. 8/9) położone jest na lewym brzegu koryta rzeki Utraty. Położenie ujęcia względem koryta rzeki oraz jego budowę przedstawiono na Rys. 4.21.

**Rys. 4.21** Ujęcie wody podziemnej na terenie parku

Z dokumentacji archiwalnej obiektu (Operat ... 1997) wynika, że ujęcie wody na terenie parku stanowić powinno dodatkowe źródło zasilania stawów, a jego zadaniem było zapewnienie utrzymania położenia zwierciadła wody w stawach na rzędnej maksymalnej wynoszącej 93,60 m n.p.m. oraz uzupełnianie ubytków na parowanie w miesiącach letnich. Wymagana wydajność ujęcia oszacowana została na 250 dm<sup>3</sup>/min. Istniejące na terenie Parku ujęcie w formie studni jest

niesprawne (uszkodzona jest pompa i brak jest jej zasilania w energię elektryczną). Parametry obecnie zainstalowanej pompy nie zapewniają uzyskania wydatku 250 dm<sup>3</sup>/min. W wyniku próbnego pompowania oszacowano wydatek tego ujęcia, który wynosi około 15 dm<sup>3</sup>/min. Wydatek ten jest około dwudziestokrotnie mniejszy od wymaganego do utrzymania optymalnego poziomu wody w stawach, szczególnie w okresach suchych.

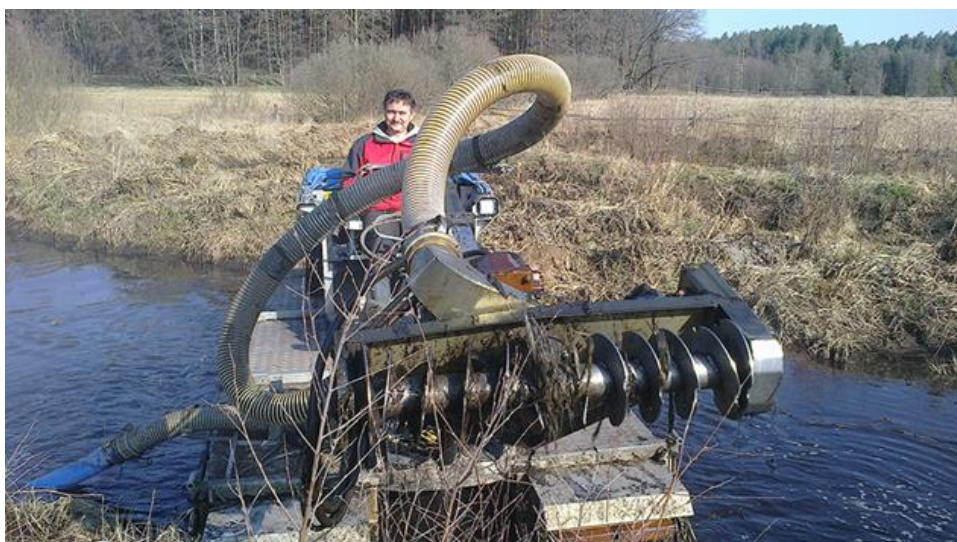
Usuwanie osadów zgromadzonych na dnie doprowadzalników A i C może być wykonane ręcznie lub mechanicznie. W części opracowania zawierającej przedmiar robót uwzględniono alternatywnie obydwie technologie. Z punktu widzenia skuteczności i osiągnięcia odpowiedniego efektu końcowego zaleca się technologię mechanicznego usuwania osadów z dna doprowadzalników. Proponuje się rozważenie możliwości wykorzystania refulerów (pogłębiarek ssących), przedstawionych na Fot. 4.13 i 4.14.

**Fot. 4.13** Refuler – widok na osprzęt roboczy

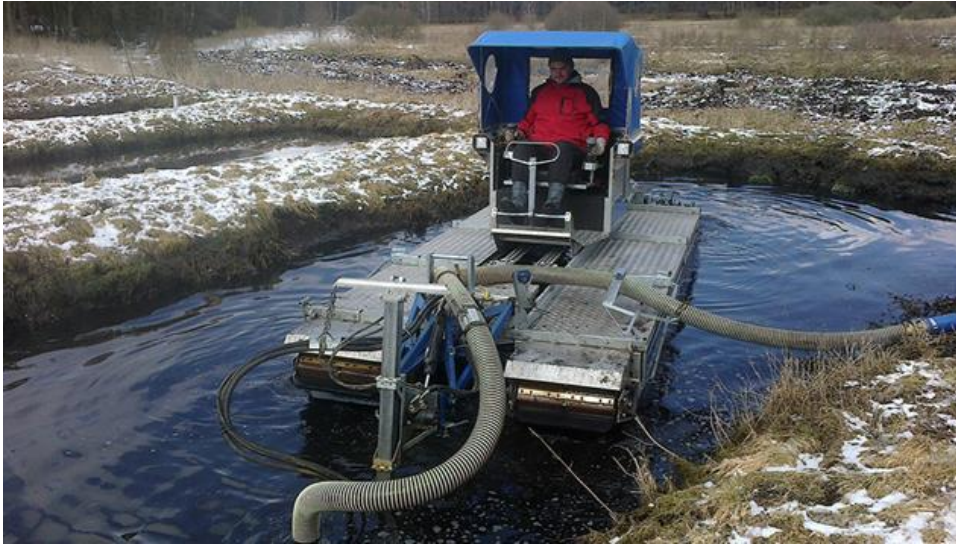
**Fot. 4.14** Refuler podczas pracy

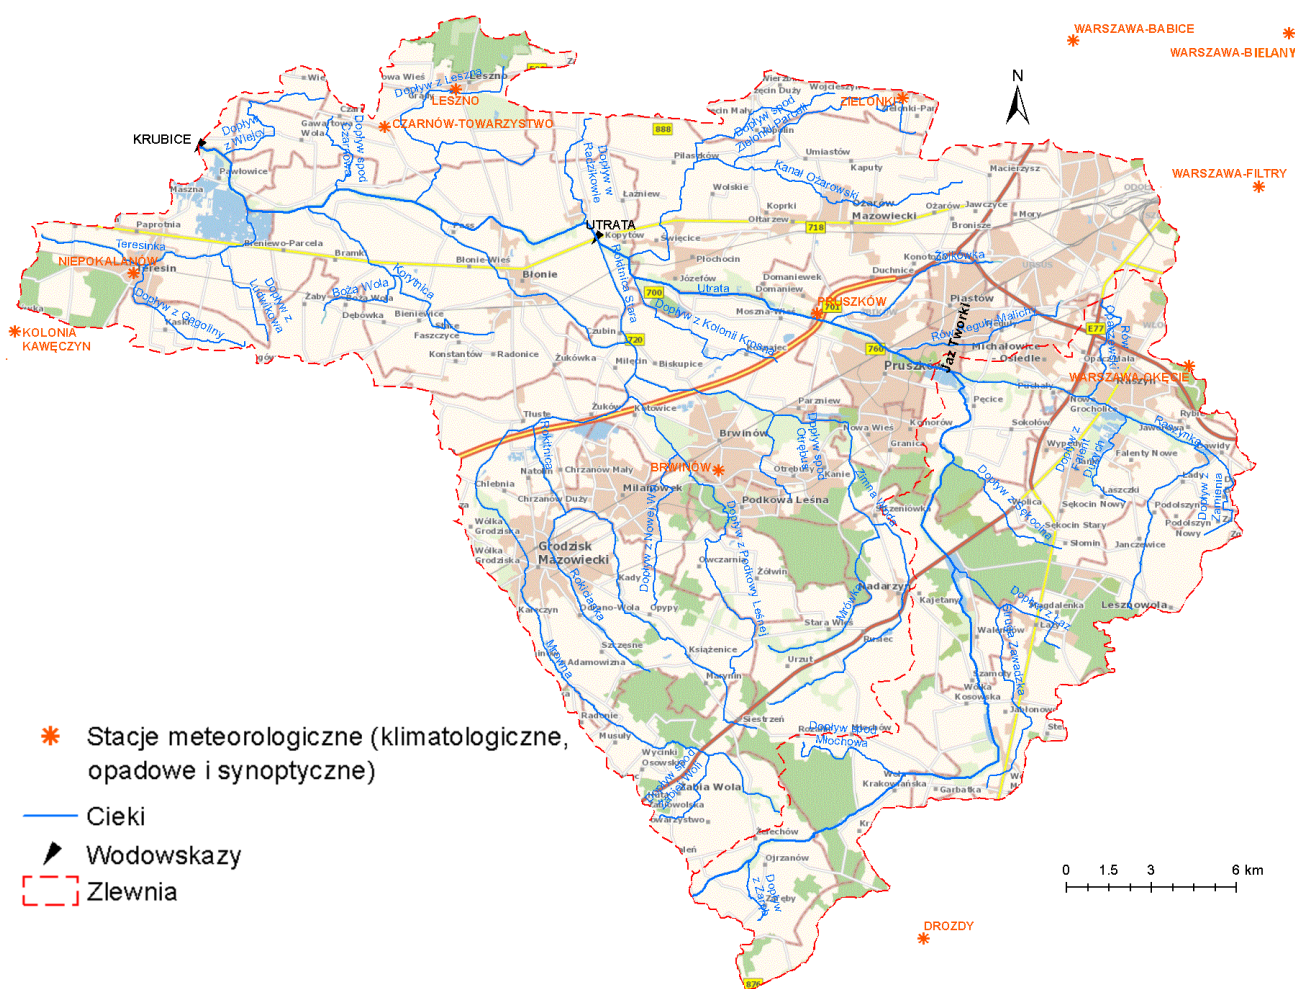
Rys. 5.1 Mapa poglądowa lokalizacji monitoringu hydro-meteorologicznego IMGW-PIB

W celu określenia możliwości zasilania stawów w Parku Potulickich, konieczne jest określenie aktualnej dostępności wody w rzece Utracie. Z uwagi na to, że jedyny obserwowany systematycznie do tej pory wodowskaz jest zlokalizowany w miejscowości Krubice (parz Rys. 5.1) w celu określenia przepływów charakterystycznych należy przenieść informacje z tego wodowskazu do profilu jazu Tworki. Z tego powodu przed jazem od strony wody górnej zainstalowano automatyczny rejestrator poziomu wody. Czujnik rejestrował dane w okresie od 15.07.2021 r. do 14.09.2021 w odstępach godzinowych. W tym czasie w okolicach rejestratora dokonano czterech pomiarów natężenia przepływu w rzece. Na podstawie uzyskanych danych podjęto próbę przeniesienia stanów wody z wodowskazu Krubice do lokalizacji w okolicach jazu przy Parku Potulickich. Niestety ilość dopływów (duży przyrost zlewni zurbanizowanych) pomiędzy Parkiem, a stacją Krubice powoduje, że nie da się wyznaczyć istotnej statystycznie zależności pomiędzy stanami wody na rejestratorze, a stanami wody na wodowskazie. Współczynnik determinacji wyniósł tylko  $R^2 = 0,531$  (Rys. 5.4).

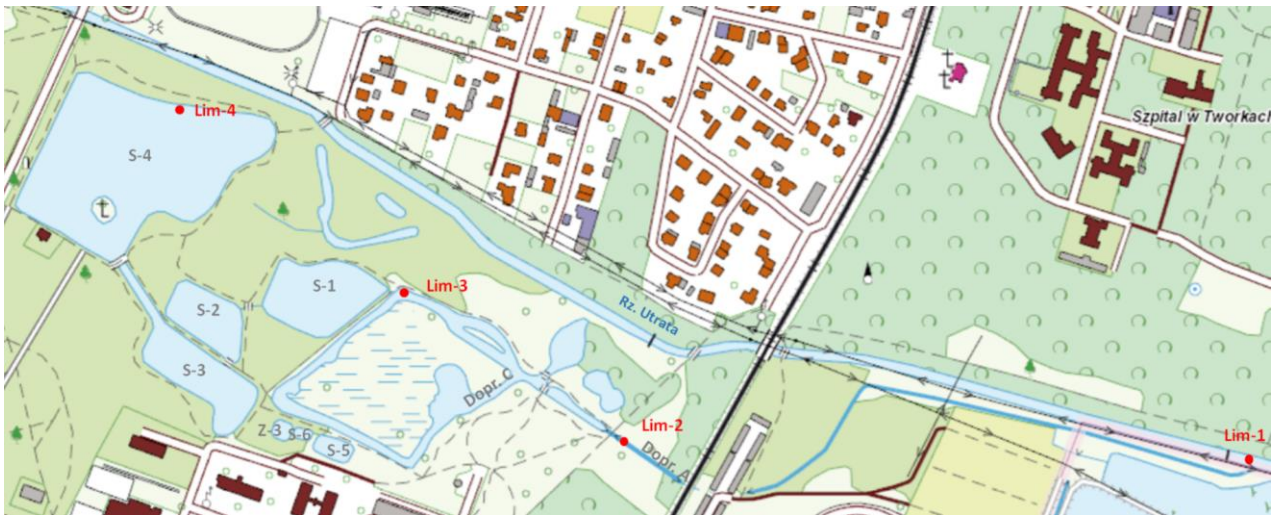
Na analizowanym obszarze zainstalowano sieć limnigrafów (Rys. 5.5) w celu zbadania zmienności poziomów wód powierzchniowych. Instalację przeprowadzono w dniu 15.07.2021 r. W rurach limnigrafów umieszczono automatyczne rejestratory poziomu wód – czujniki Levellogger Edge (Fot. 5.1) – umożliwiające pomiary położenia zwierciadła wody w dowolnym interwale czasowym w sposób ciągły. Czujniki zaprogramowano na godzinny krok pomiarowy. Dodatkowo prowadzono obserwację zmian poziomów wód podziemnych podczas wizji terenowych. W oparciu o rejestrator atmosferyczny oraz odczyt ZW wody w terenie o znanej dacie/godzinie przeprowadzono kompensację barometryczną oraz opracowano wyniki pomiarów z automatycznych czujników. Wyniki przedstawiono na wykresach – Rys. 5.6, Rys. 5.7 zaś proces instalacji limnigrafów na Fot. 5.2 Podstawowe charakterystyki zmierzone podczas instalacji limnigrafów podsumowano w Tab. 5.2

Rys. 5.6 Sieć limnigrafów na obszarze Parku Potulickich w Pruszkowie

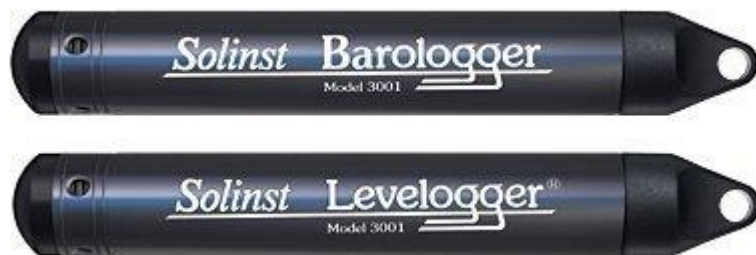
Fot. 5.1 Automatyczne rejestratory zmian poziomu wody (Źródło: <https://www.solinst.com>)

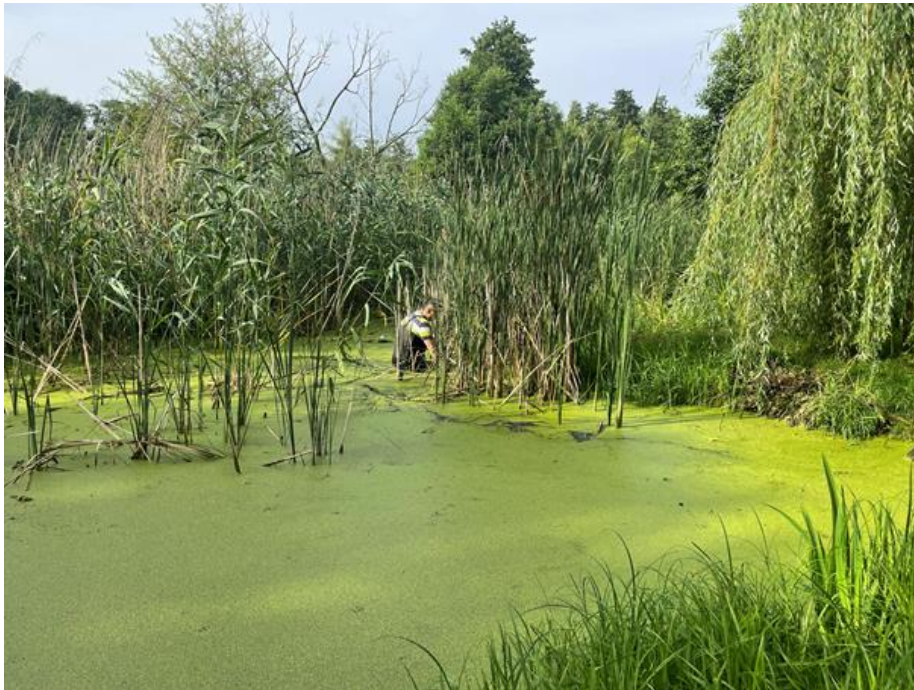
Limnigraf	Domiar	Pomiar do zw. Wody - 15.07.2021	Reper - rzędna [m n.p.m]	Rz. Zw. Wody [m n.p.m]	Rz. Gl. Lim [m n.p.m]
Lim_1	Jaz, Rep.R.01	1,45 m	95,428	93,978	93,688
Lim_2	Przepust - krawędź, Rep.R.05	0,65 m	94,28	93,63	93,45
Lim_3	Przepust - krawędź, reper Rep.R.09	0,475 m	94,095	93,62	93,55
Lim_4	Mnich - krawędź, reper Rep.R.17	0,4 m	94,025	93,625	93,295

Fot. 5.2 Instalacja limnigrafów w Doprowadzalniku A– Lim\_3
