**Studium opracowania:** INWENTARYZACJA URZĄDZEŃ  
WODNYCH ZE WSKAZANIEM NIEZBĘDNYCH PRAC REMONTOWYCH I  
ZALECENIAMI EKSPLOATACYJNYMI

**Rodzaj opracowania:** Inwentaryzacja urządzeń wodnych w  
układzie wodnym w Parku Potulickich oraz zasilających układ wodny  
w wodę z rzeki Utraty

**Adres:** Pruszków, pow. pruszkowski, woj. mazowieckie

Warszawa, marzec 2022 r.

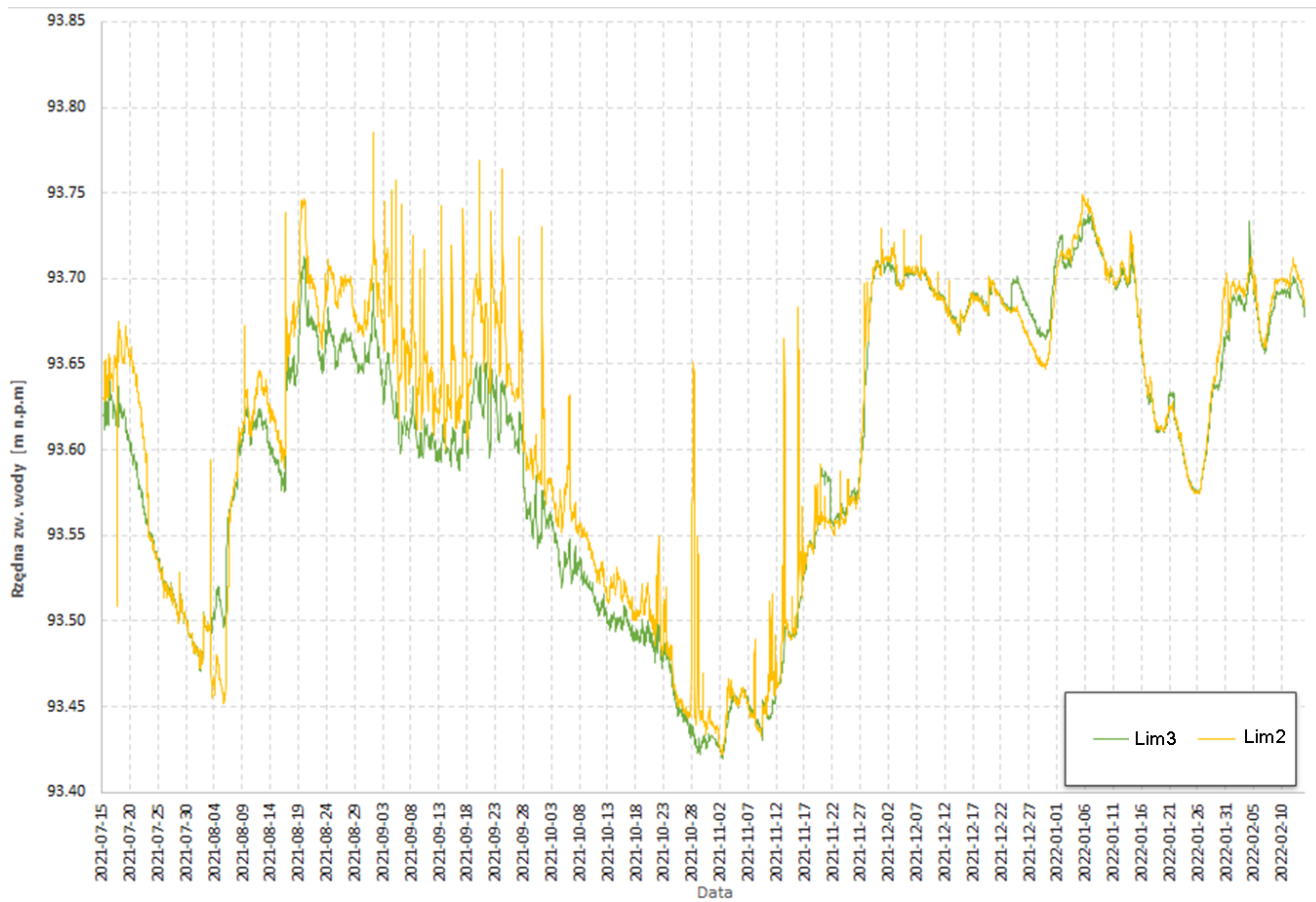
Rys. 5.7 Rzędne zwierciadła wody [m n.p.m] w Doprowadzalniku A– Lim\_2 oraz Lim\_3

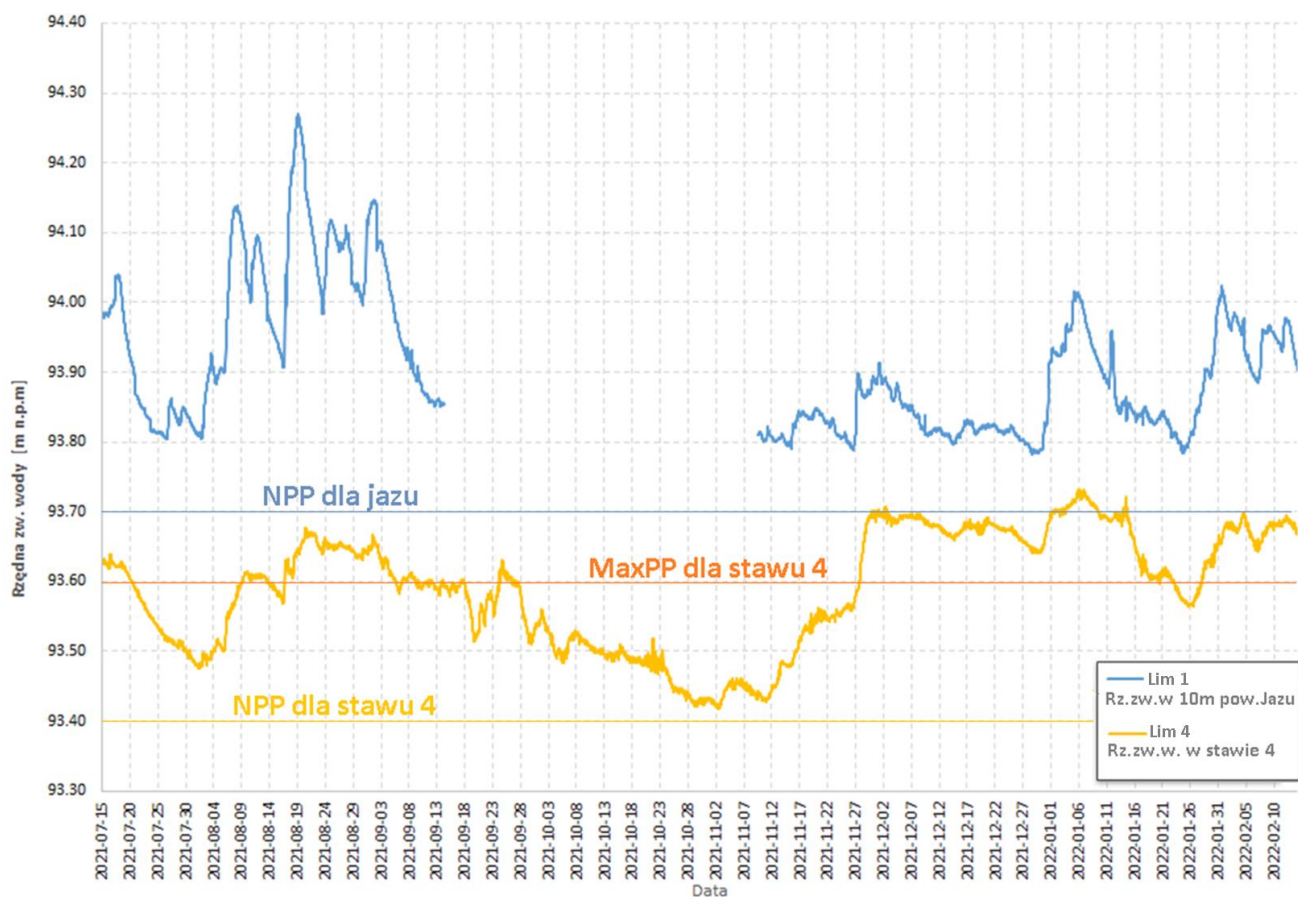
**Rys. 5.8** Rzędne zwierciadła wody [m n.p.m] powyżej jazu piętrzącego na rz. Utracie – Lim\_1 oraz w dużym stawie nr.4 - Lim\_4

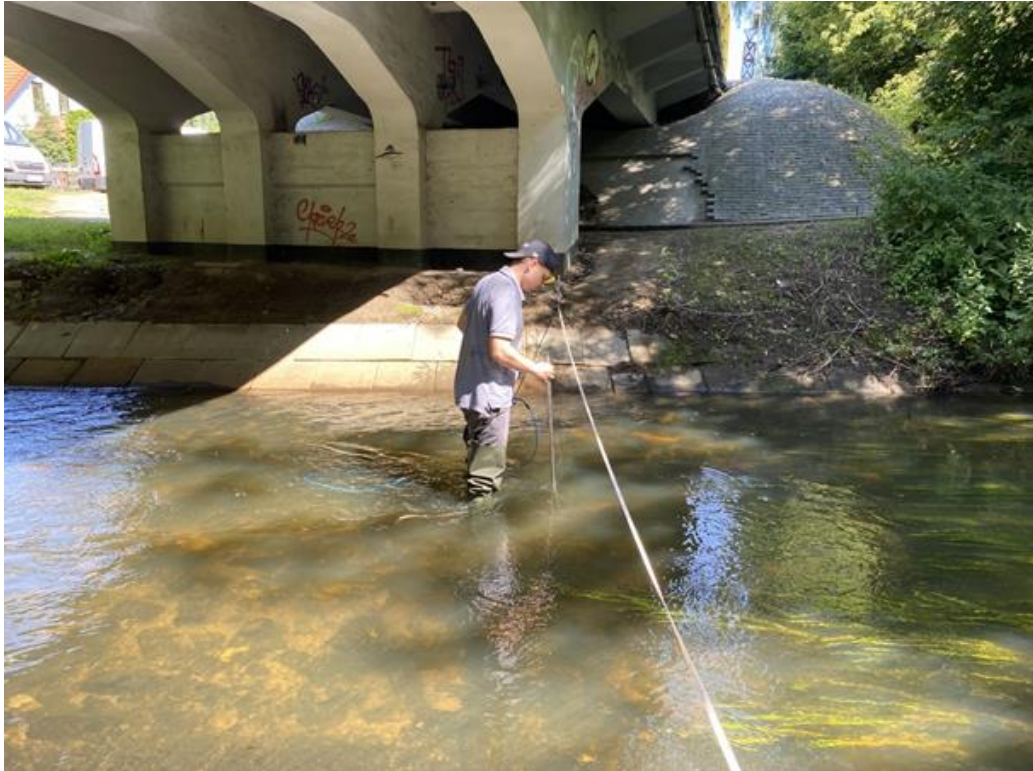
Na analizowanym obszarze prowadzono również pomiary natężenia przepływu wód w ciekach, w charakterystycznych miejscach na rz. Utracie oraz Doprowadzalniku A i ujściu ze stawu S-4. Pomiary wykonano w korycie z wykorzystaniem czujnika elektromagnetycznego Valeport Model 801 – EM Flowmeter oraz młynka elektromagnetycznego OTT MF pro. Pomiary realizowano metodą przekrojów hydrometrycznych, w której wykonuje się pomiary szerokości i głębokości przekroju, następnie w wyznaczonych pionach - kilku (w zależności od głębokości) pomiarów prędkości. Sposób realizacji pomiarów oraz sprzęt wykorzystywany w terenie przedstawiono na Fot. 5.3, Fot. 5.4 oraz Fot. 5.5. Wyniki pomiarów natężenia przepływu przeprowadzonych na obszarze Parku Potulickich w Pruszkowie zestawiono w Tab. 5.3

**Fot. 5.3** Pomiary natężenia przepływu na rz. Utracie

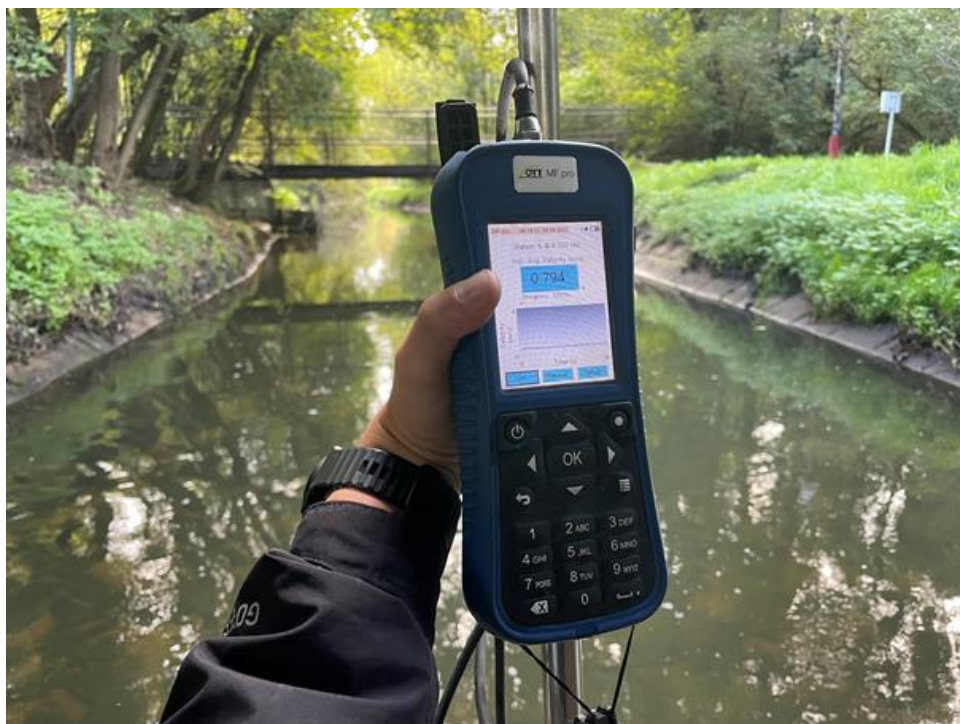
Fot. 5.5 Kontroler do czujnika elektromagnetycznego OTT MF Pro

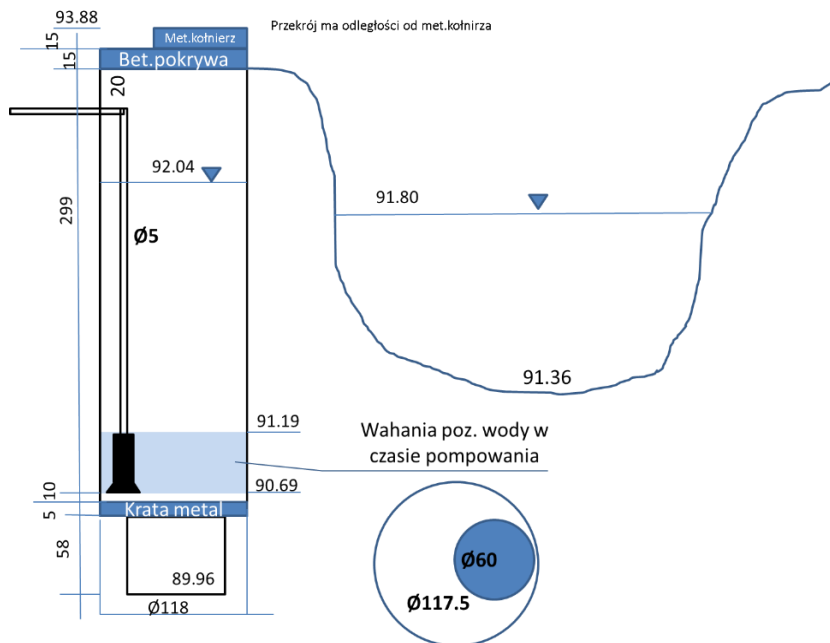
Rys. 5.9 Szkic przekroju przez studnię i rzekę

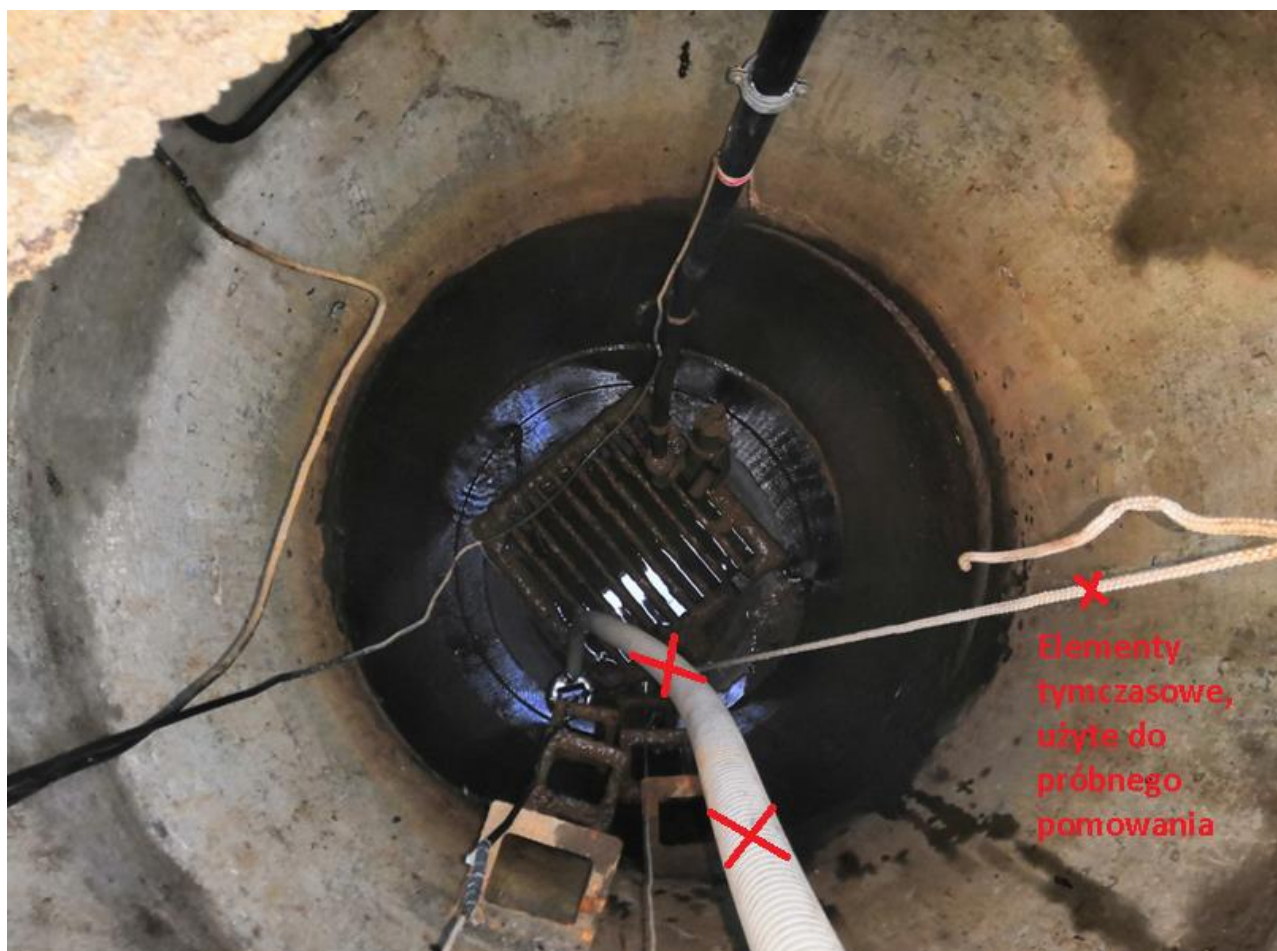
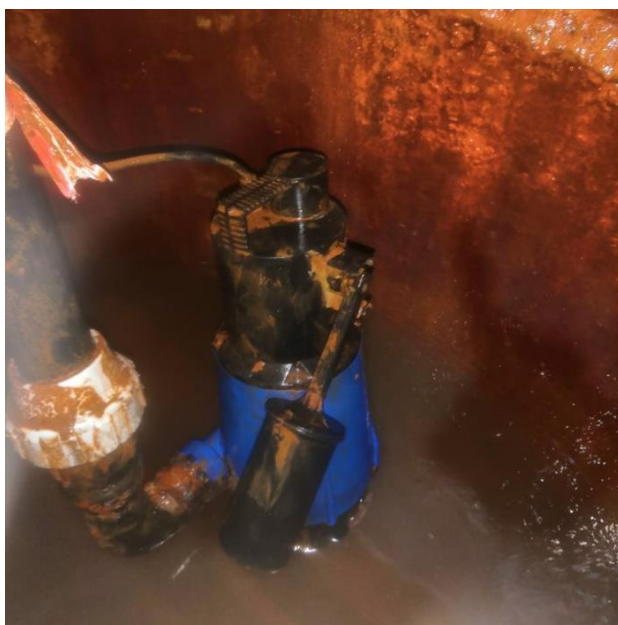
**Fot. 5.6** Zdjęcia urządzeń umieszczonych w studni ujmującej wodę z dna rzeki Utraty używanej dla zasilania stawów

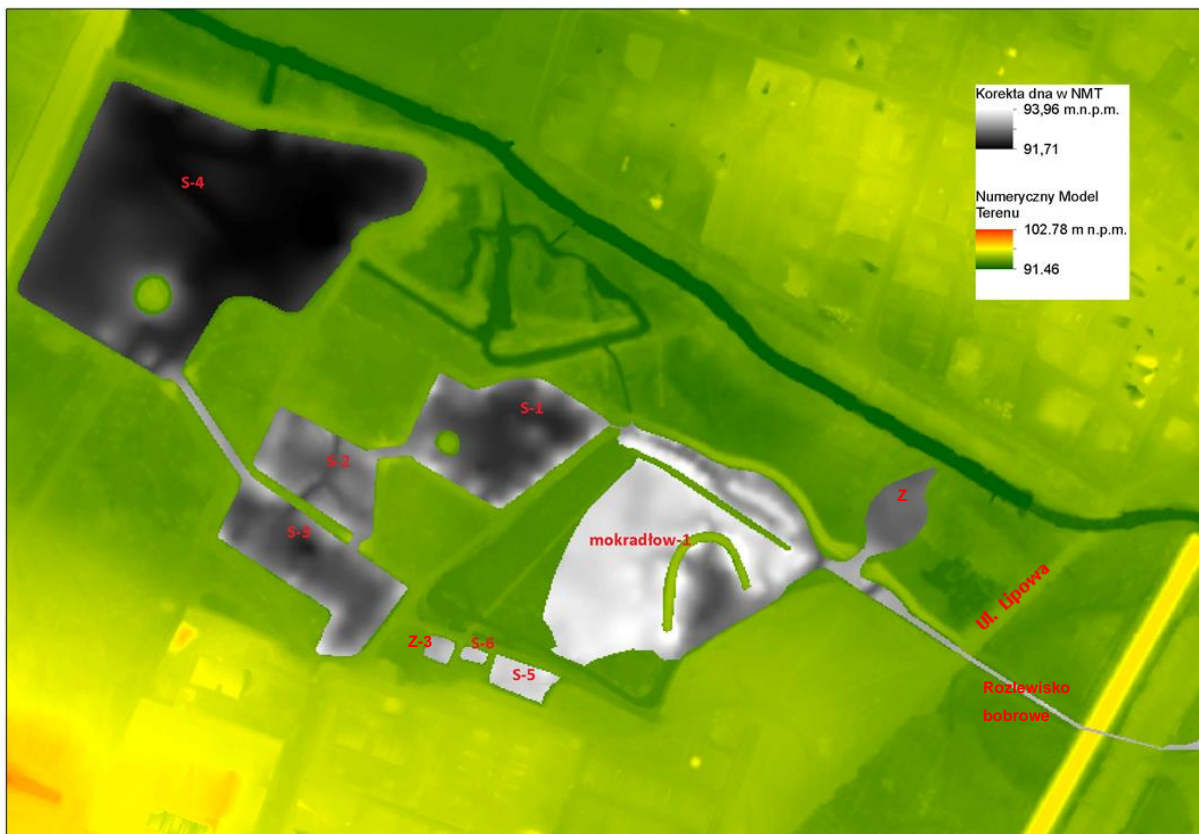
Na podstawie przeprowadzonej inwentaryzacji geodezyjnej – pikiet sytuacyjno-wysokościowych przeprowadzono korektę Numerycznego Modelu Terenu (zwiększenie dokładności w mokradle -1 oraz w dnie doprowadzalnika i stawów). Pozwoliło to na wygenerowanie rastrów odwzorowujących dno zbiorników na terenie parku (patrz Rys.5.10). W kolejnym kroku wyznaczono objętości wody zgromadzonej w zbiornikach dla zadanej rzędnej zwierciadła wody. Na tej podstawie przygotowano krzywe napełnienia zbiorników oraz całego układu wodnego. Dodatkowo na Rys. 5.11 wygenerowano głębokości wody nad powierzchnią osadów przy poziomie piętrzenia NPP (tj. 93.40 m n.p.m.).

**Rys. 5.10** Numeryczny Model Terenu z zaznaczonymi na czarno-biało fragmentami w których wprowadzono korekty wysokości dna do celów obliczeń pojemności w oparciu o Inwentaryzację Geodezyjną Parku wykonaną w 2021r.

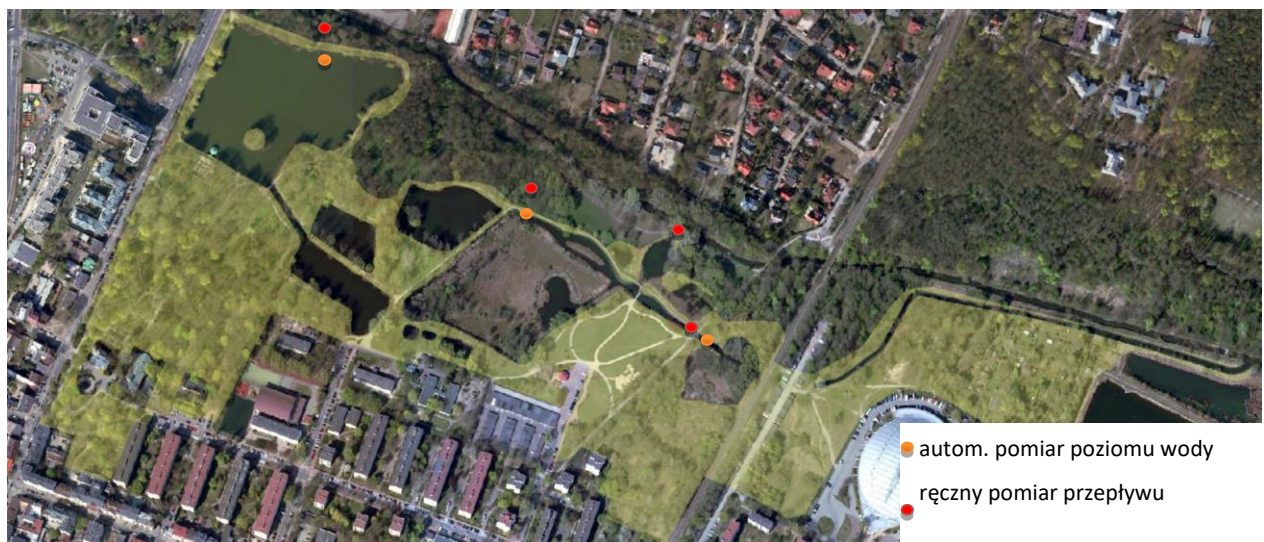
- meteorologiczny ze stacji w Pruszkowie uzupełnione z innych stacji (patrz. Rozdz.5.2),
- automatyczny poziomu zwierciadła wody na dopływie i odpływie wody z Parku (Rys. 5.18) w okresie 15.07.2021 do 9.11.2021. Wyniki pomiarów przedstawione są na Rys. 5.19,
- ręczny przepływu wody na dopływie i odpływie z Parku w 5 seriach pomiarowych.

**Rys. 5.18** Lokalizacja pomiarów stanu wody i przepływu do celu analizy strat na przesiąki

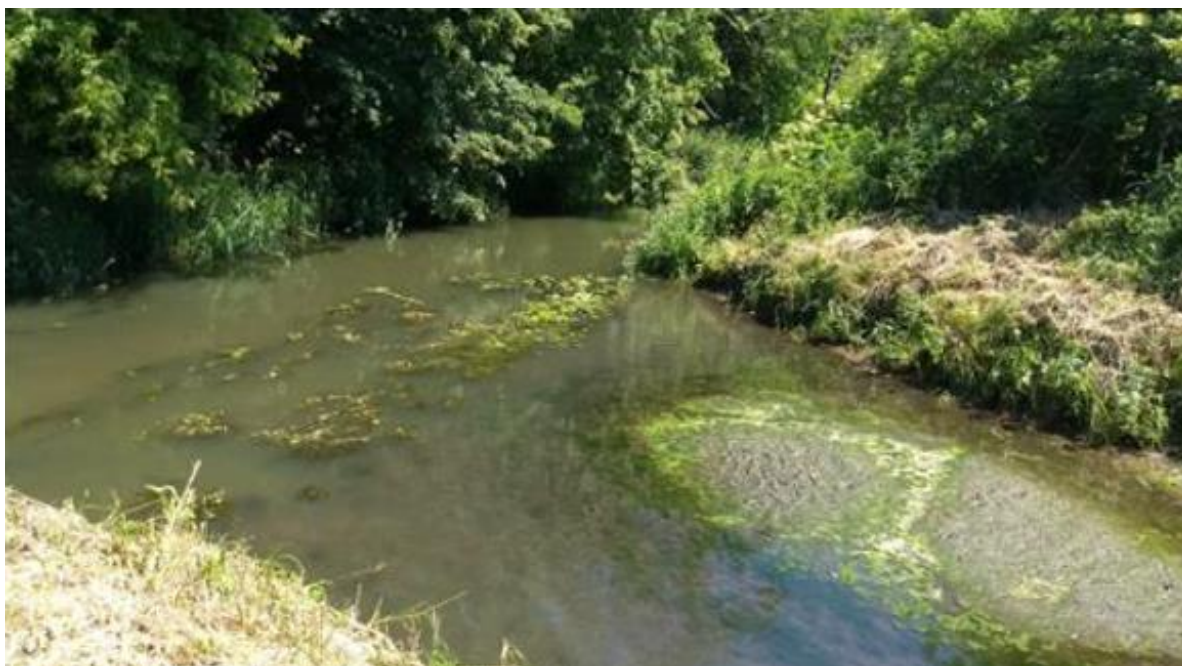
**Fot. 6.1.** Tworzące się odsypisko rumowiska na wlocie do doprowadzalnika A

Rys. 6.1. Schemat przegrody przeciwrumowiskowej na wlocie do doprowadzalnika A zasilajacego stawy w Parku Potulickich

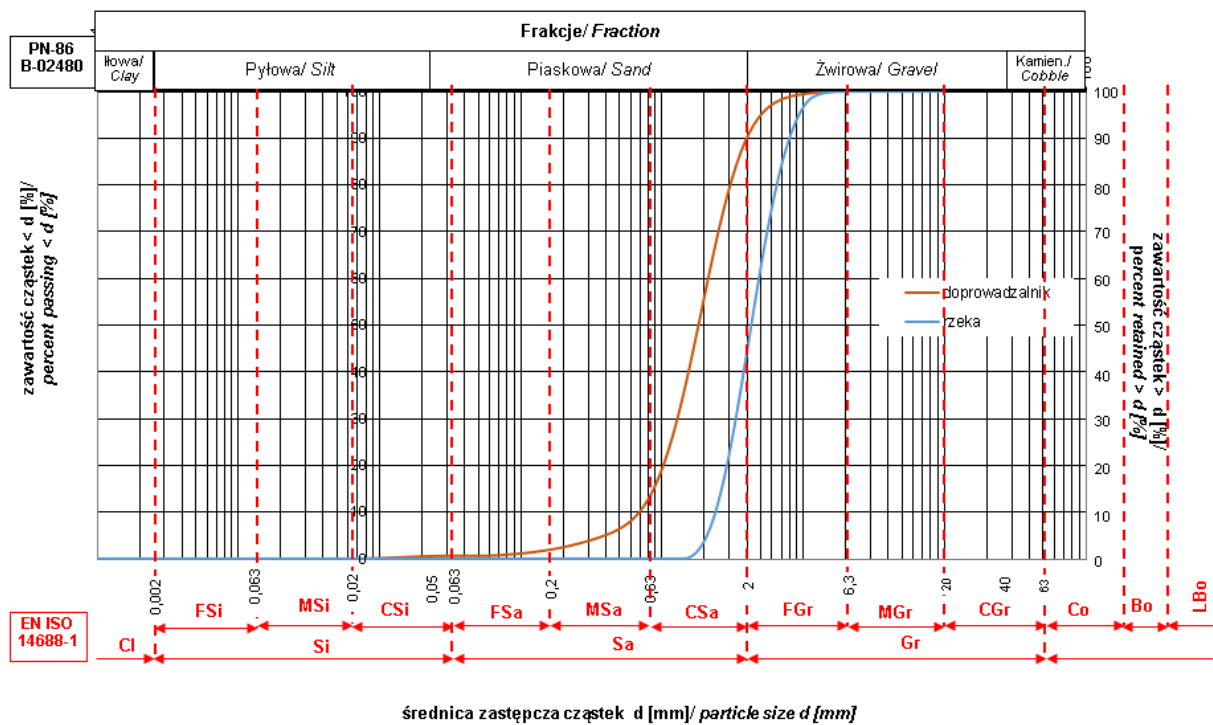
Rys. 6.2. Krzywe uziarnienia materiału dennego w rz. Utracie i na wlocie do doprowadzalnika A

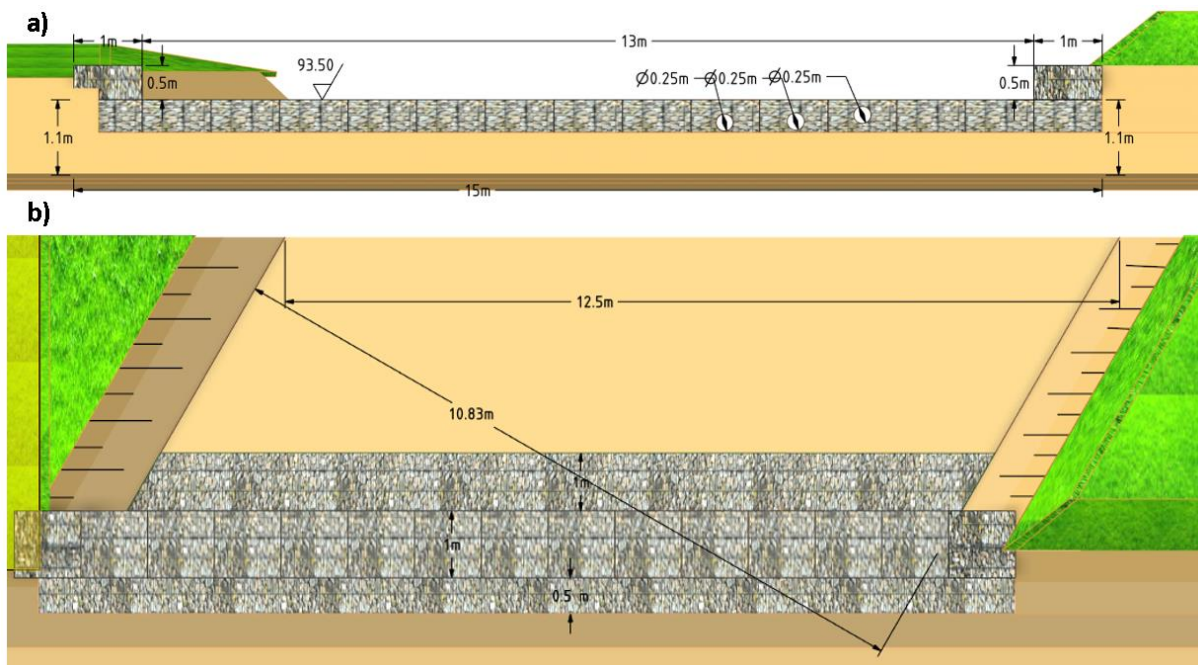
**Rys. 6.3.** Przekroje przegrody przeciwrumowiskowej, a) przekrój podłużny, b) widok z góry

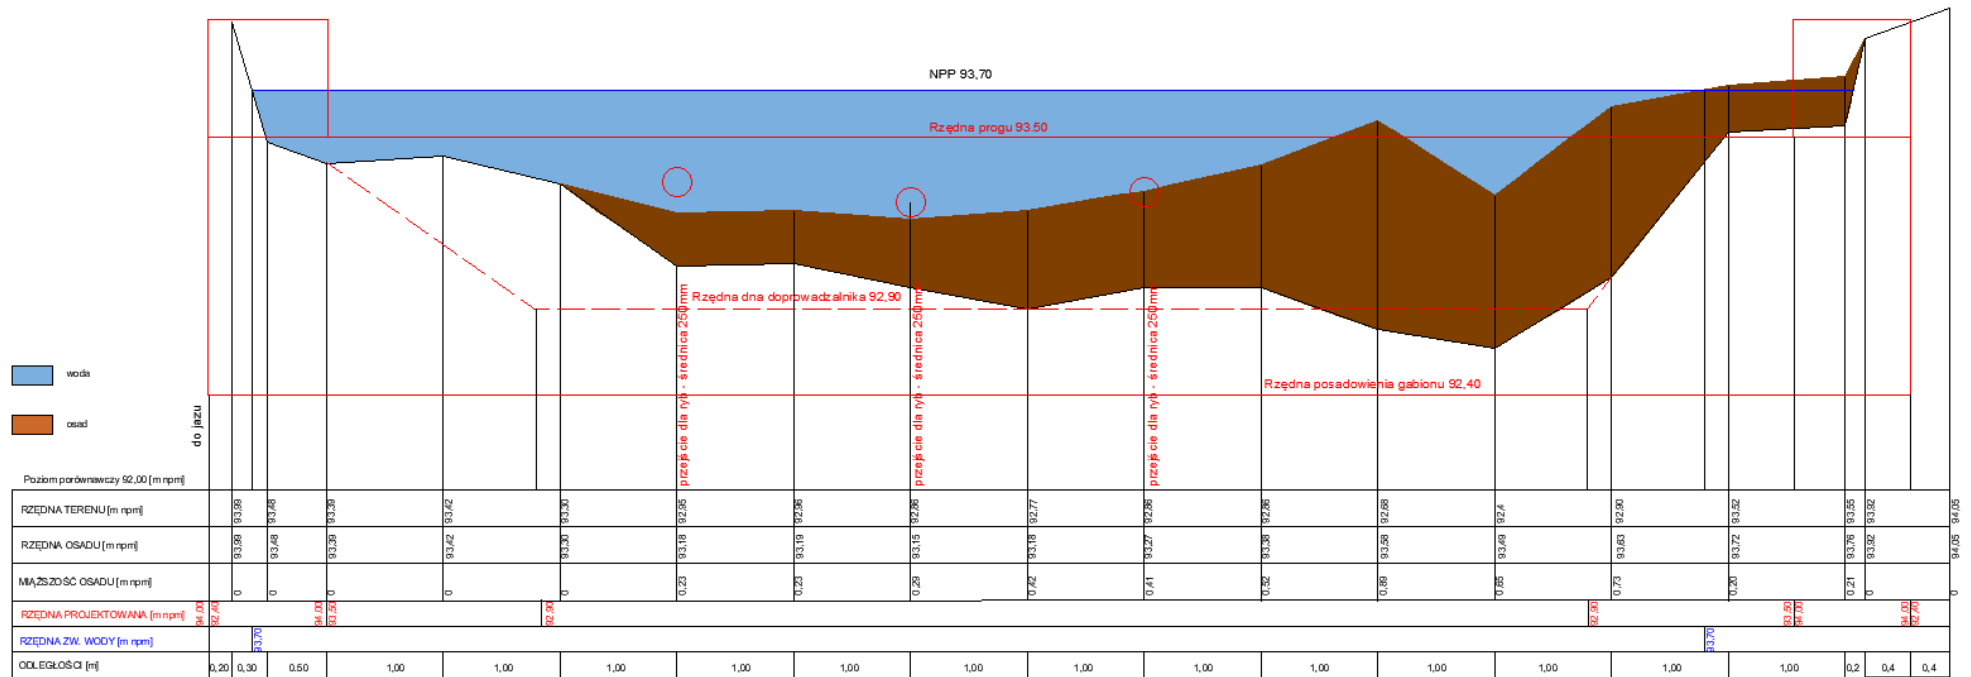
Rys.6.4. Profil podłużny zapory przeciwrumowiskowej na wlocie do doprowadzalnika A

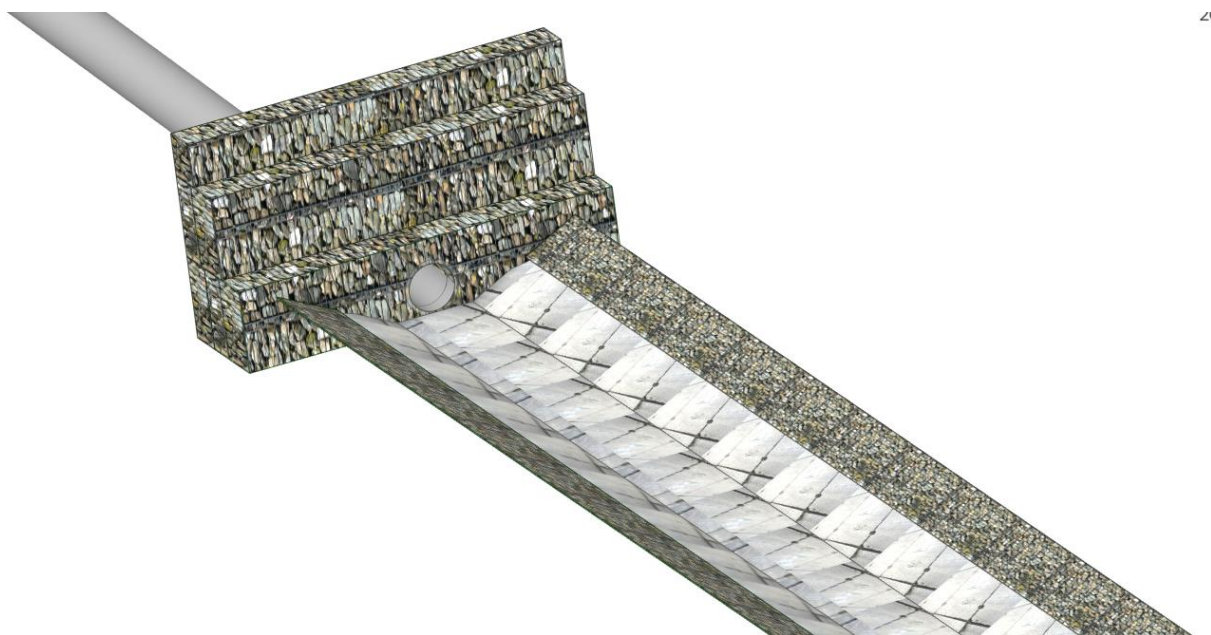
**Rys. 6.5.** Widok koncepcji przebudowy wylotu z mnicza spustowego (6MN) i koryta odprowadzającego wodę do rzeki Utraty

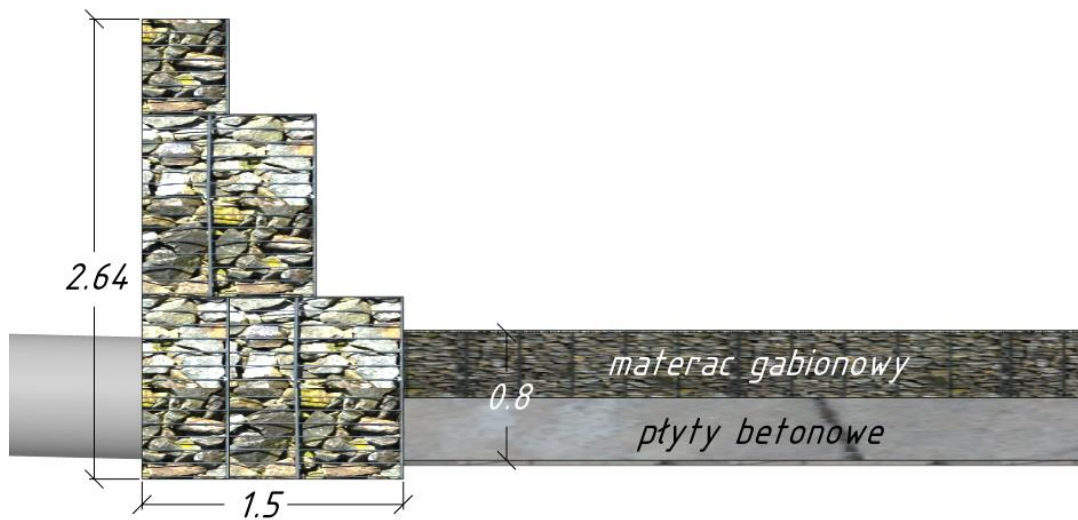
**Rys.6.6** . Przekrój podłużny wylotu z mchła 6MN i koryta odprowadzającego wodę do rzeki Utraty

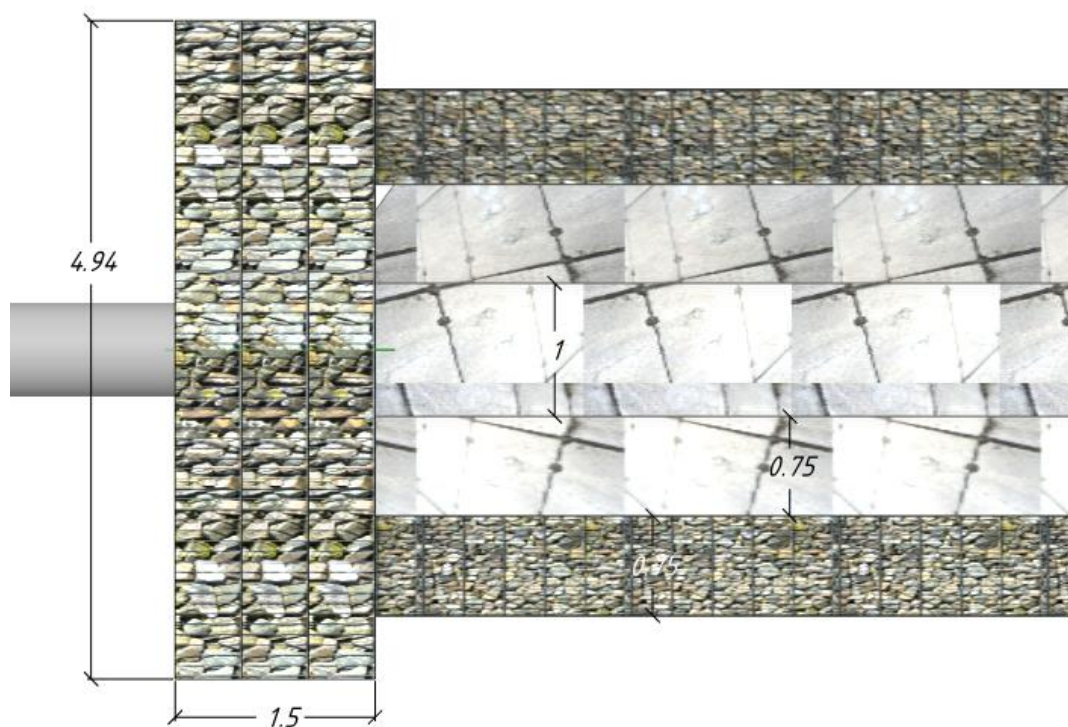
**Rys. 6.7.** Widok z góry wylotu z mchła 6MN i koryta odprowadzającego wodę do rzeki Utraty

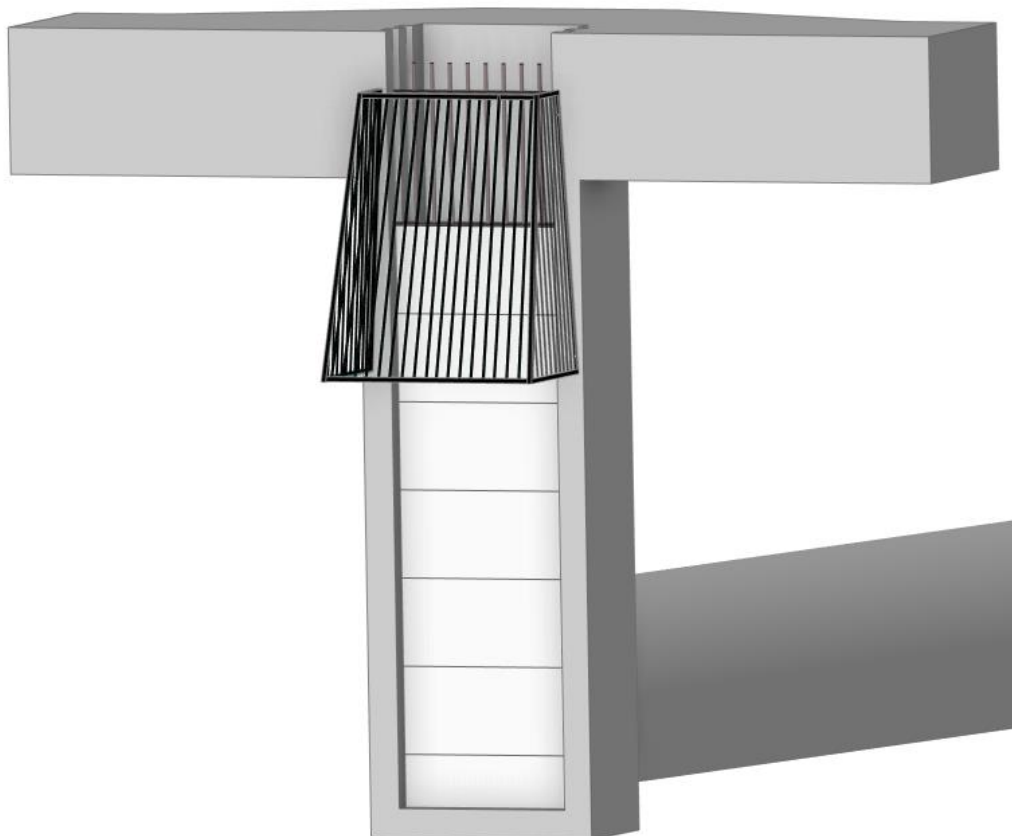
**Rys. 6.8.** Schemat instalacji kraty na wlocie do mnisza spustowego 6MN

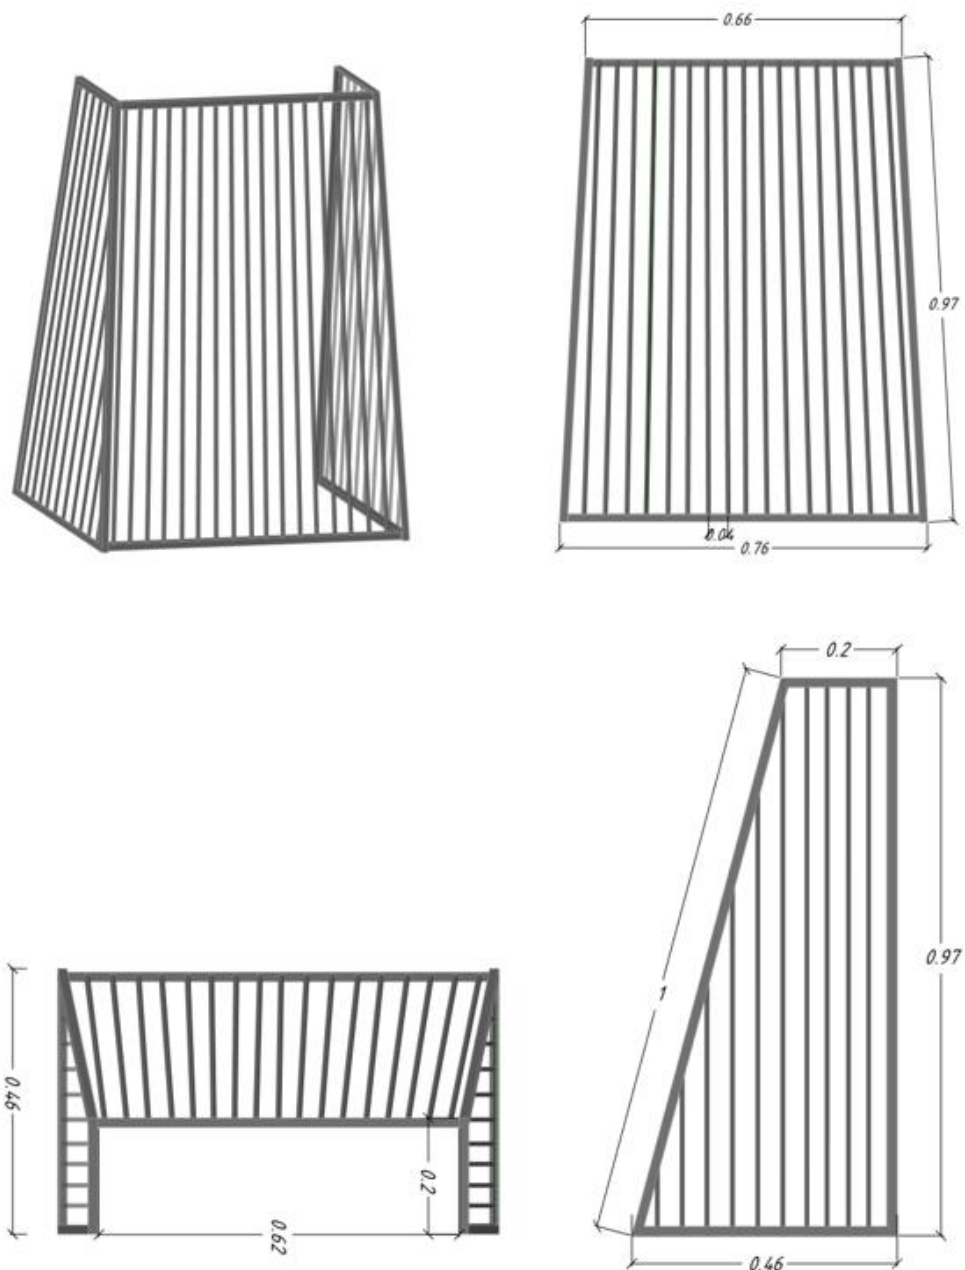
Kratę należy zamontować na ścianie czołowej przyczółka. Wizualizację i orientacyjne wymiary kraty przedstawiono na Rys. 6.9.

Rys. 6.9. Orientacyjne wymiary kraty na wlocie do mnich 6MN

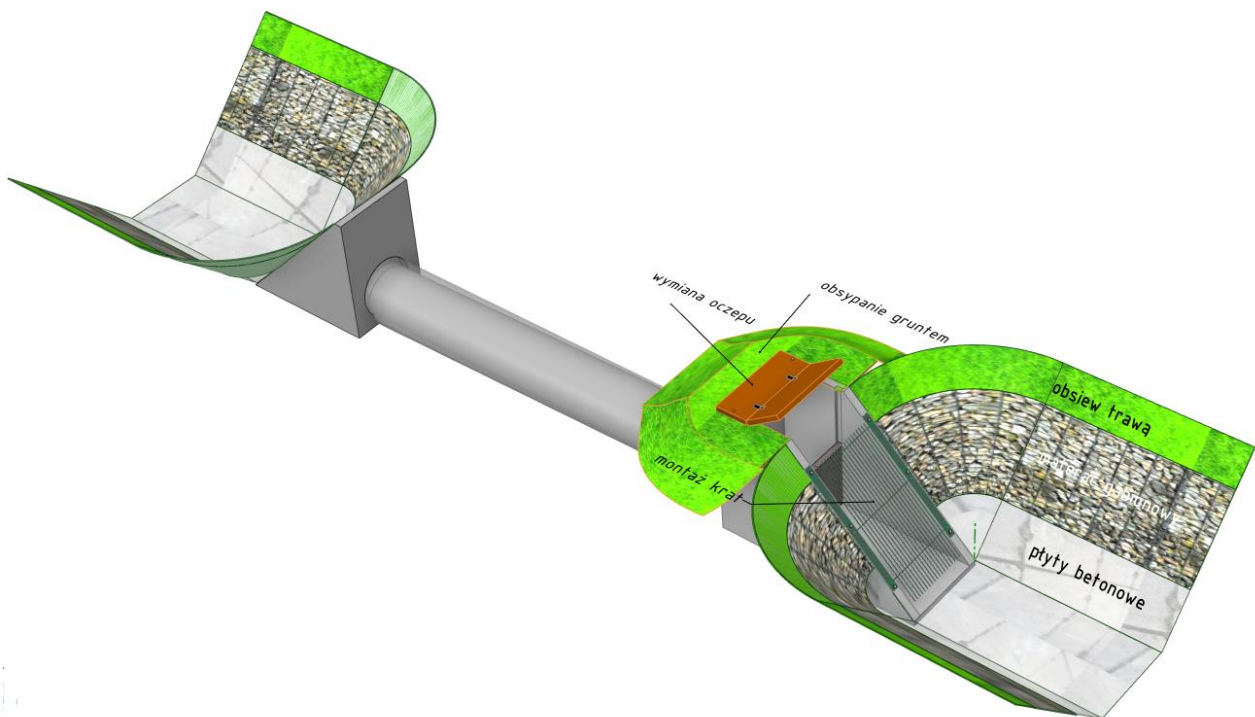
**Rys. 6.10.** Ogólna koncepcja modernizacji przepustozastawek na terenie Parku Potulickich

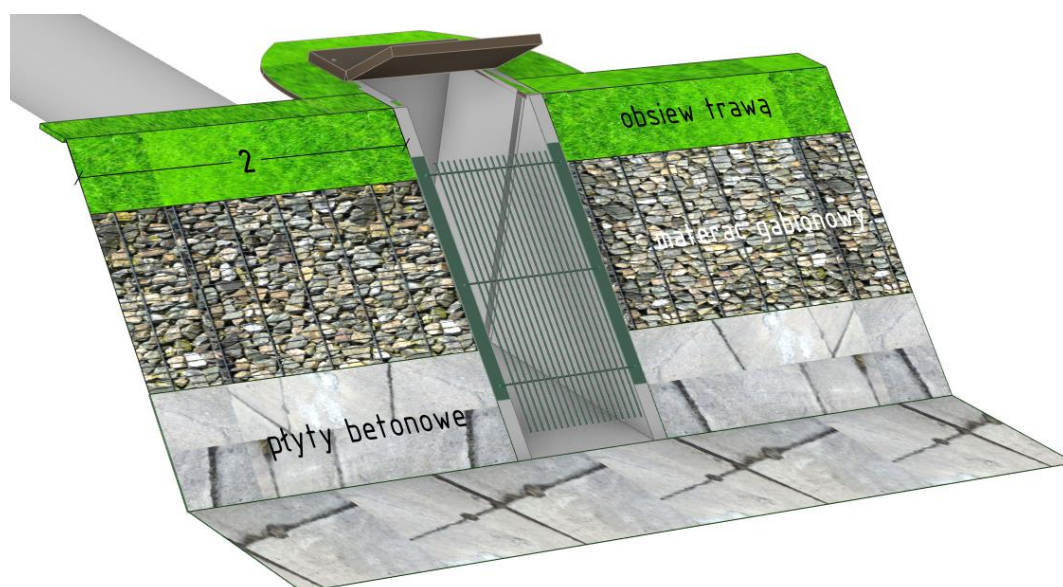
**Rys. 6.12.** Schemat umocnień dla wylotu przepustozastawki 3MN i oraz wlotu i wylotu przepustozastawki 4MN

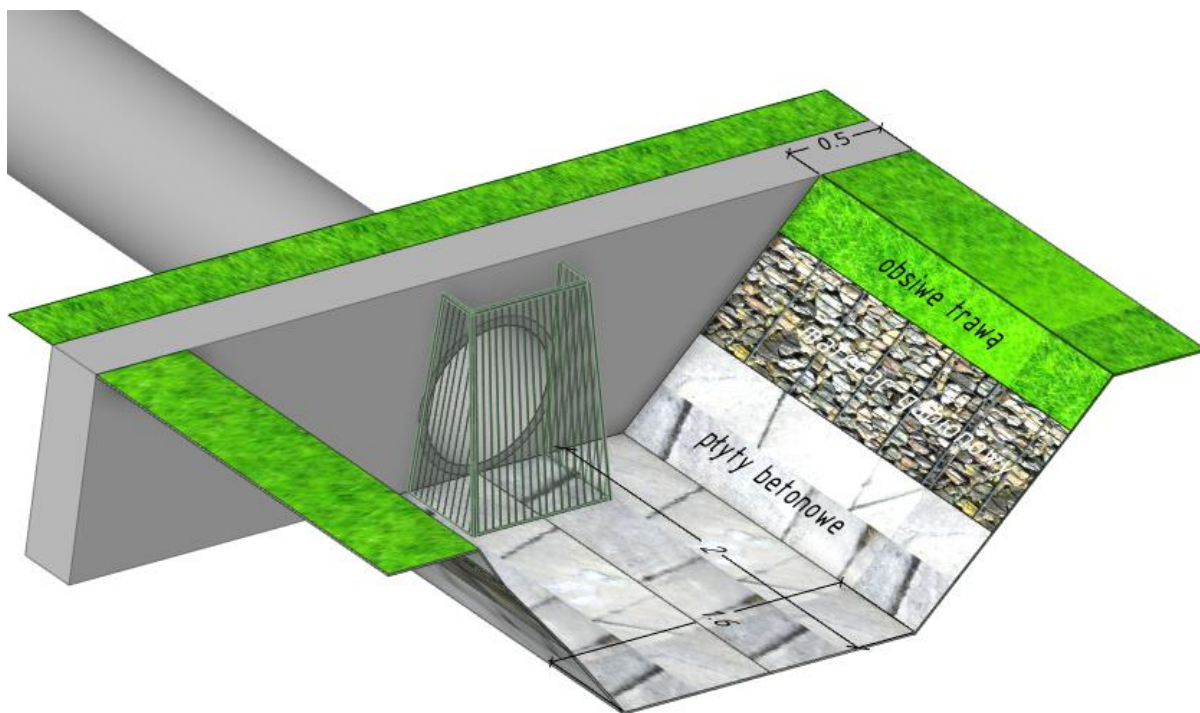
Rys. 6.13. Schemat modernizacji przepustu 1P

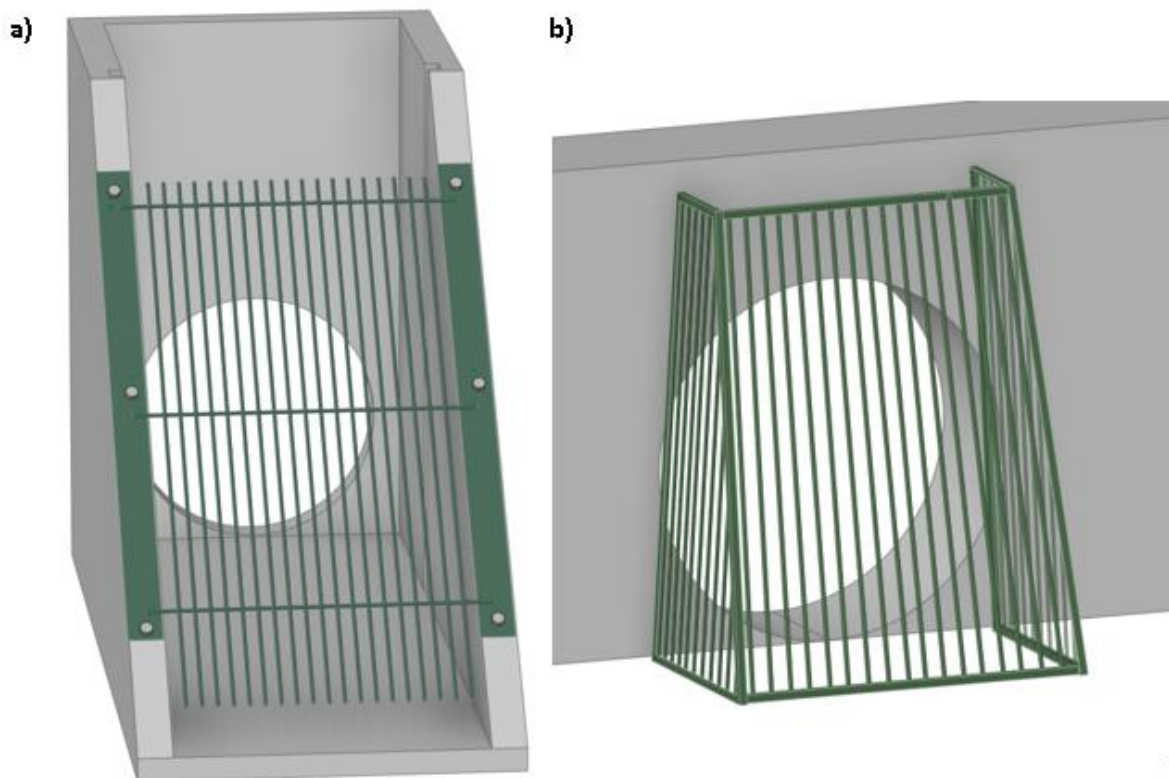
**Rys. 6.14.** Montaż krat na wlotach do przepustu, a) kładzione na skrzydłach, b) w formie ramy.

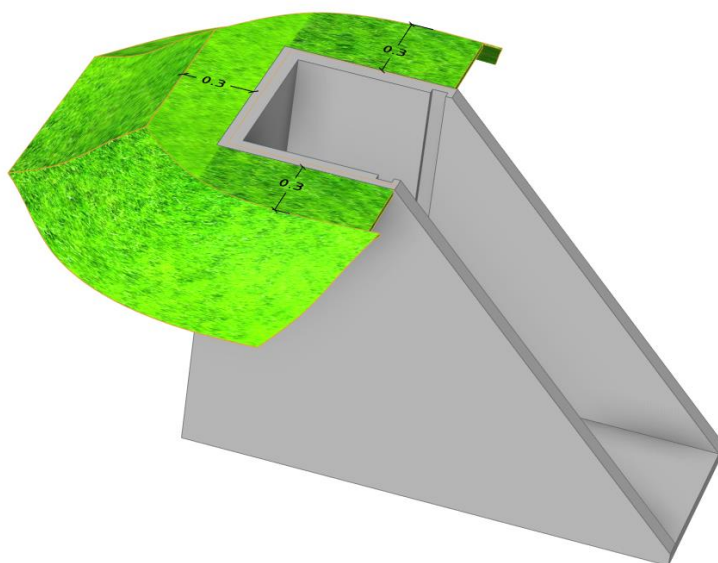
**Rys. 6.16.** Schemat obsypania gruntem elementów wlotowych i wylotowych budowli

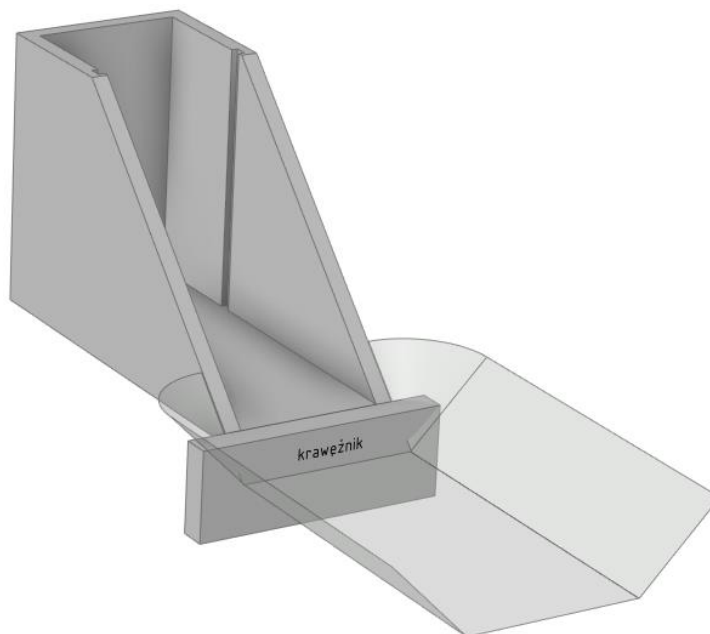
**Rys. 6.17.** Montaż krawężnika na wlocie do budowli 1MN
