KARTA ADRESOWA ZABYTKU

Dom mieszkalny

Pruszków

Ulica: Hortensji

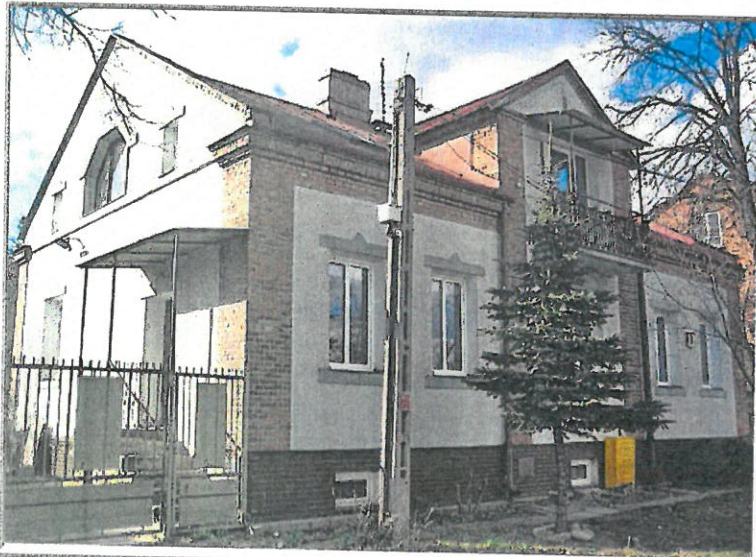
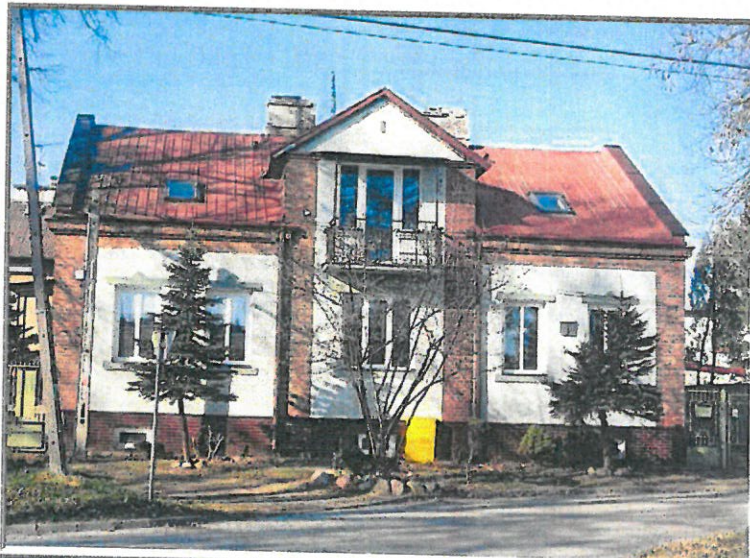
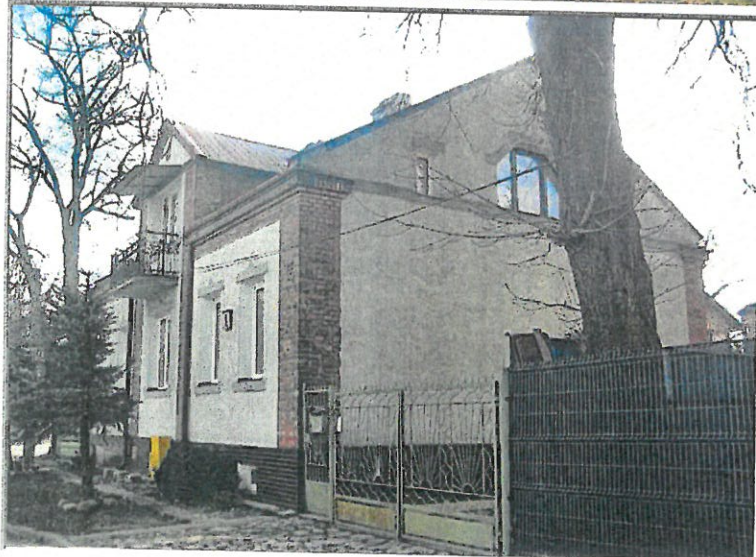
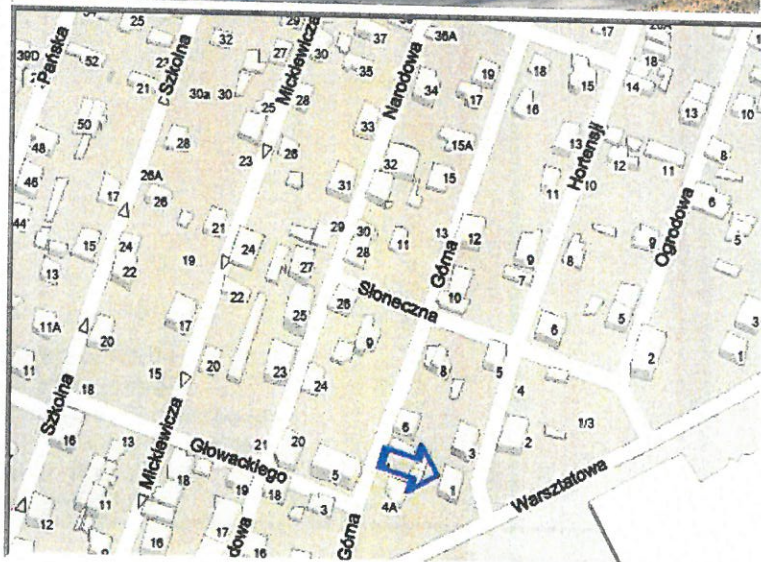
8. Fotografie

Dom wolnostojący, murowany, wzniesiony w oszczędnych, tradycyjnych formach o tynkowanych elewacjach skonstrastowanych z ceglanymi lizenami i fryzem. Stosunkowo niedawno położone tynki z warstwą docieplenia wskazują, iż być może pierwotnie wszystkie elewacje były licowane cegłą. Jednokondygnacyjna bryła ożywiona jest szczytowo zamkniętą facjatą z balkonem na osi środkowej flankowanej licowanymi czerwoną cegłą lizenami. Balustrada balkonu złożona z przeplatających się pionowych słupków. Całość zamyka wielospadowe zadaszenie kryte blachą.

Dobry
