**Studium opracowania:** INWENTARYZACJA URZĄDZEŃ  
WODNYCH ZE WSKAZANIEM NIEZBĘDNYCH PRAC REMONTOWYCH I  
ZALECENIAMI EKSPLOATACYJNYMI

**Rodzaj opracowania:** Inwentaryzacja urządzeń wodnych w  
układzie wodnym w Parku Potulickich oraz zasilających układ wodny  
w wodę z rzeki Utraty

**Adres:** Pruszków, pow. pruszkowski, woj. mazowieckie

Warszawa, marzec 2022 r.

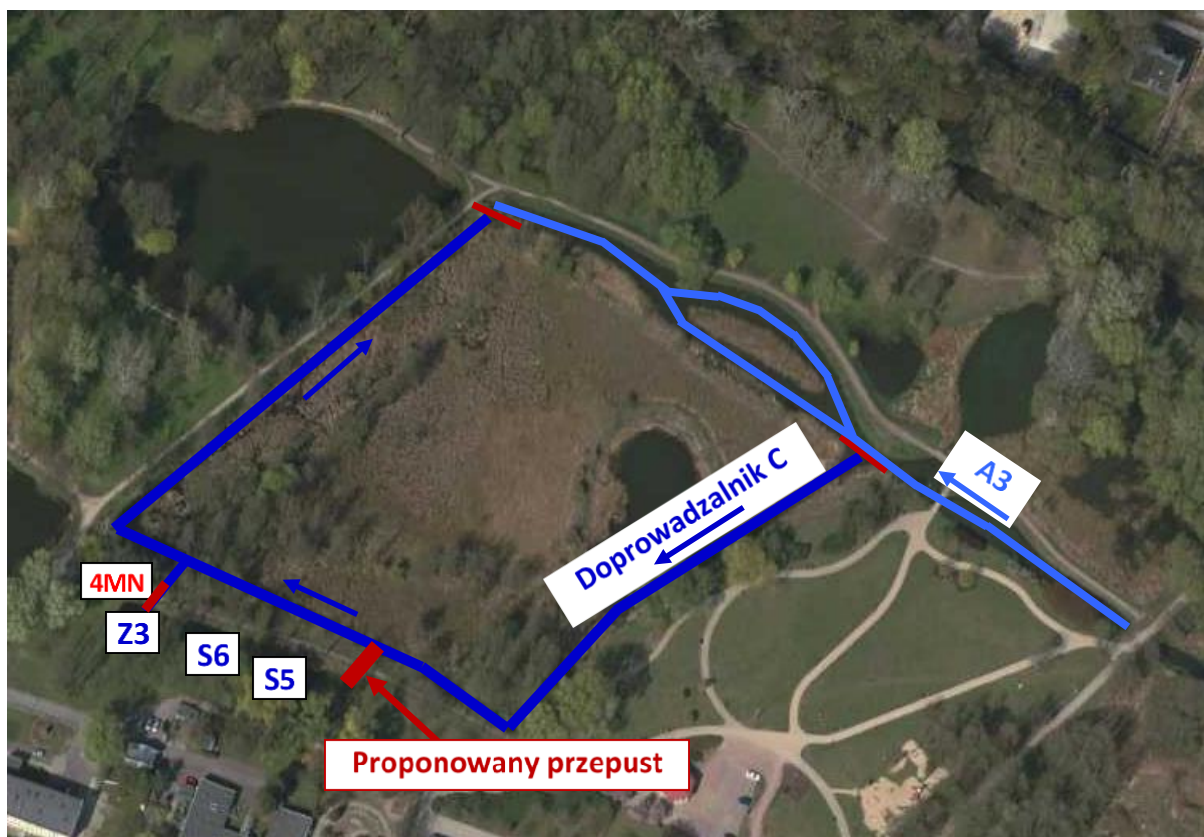
**Rys. 4.7** Lokalizacja doprowadzalnika C, stawów S5, S6, Z3, istniejącej przepustozastawki 4MN oraz proponowanego przepustu łączącego doprowadzalnik C ze stawem S5 na obszarze Parku

Wg dostępnej dokumentacji spadek dna koryta tego kanału powinien wynosić 0,1‰, co jest podyktowane rzędnymi dna koryta głównego doprowadzalnika A na odcinku A3, a głębokość powinna zawierać się w przedziale od 0,60 m do 0,80 m. Obecnie koryto tego doprowadzalnika jest w dużym stopniu zamulone - warstwy zalegających na dnie osadów wynosi od 0,30 m do 0,50 m (lokalnie nawet do 0,80 m) i w związku z tym nie jest zachowany nawet minimalny spadek dna koryta oraz jego optymalne w tych warunkach lokalizacyjnych głębokości. Uniemożliwione jest zatem skuteczne doprowadzanie wody do stawów nr S-5 , S-6, Z-3 i jej wymiana w ich obszarze.

Zaleca się wykonanie dodatkowego połączenia koryta doprowadzalnika C ze stawem S-5 za pomocą przepustu rurowego pod aleją parkową w celu poprawy warunków przepływu przez stawy S-5, S-6 i Z-3, które są połączone budowlami. Obecnie są to zbiorniki nie przepływowe, połączone z doprowadzalnikiem C budowlą 4MN. Brak możliwości wymiany wody w tych zbiornikach skutkuje złą jej jakością. Wskazane jest wykonanie przepustu z możliwością piętrzenia. Lokalizację planowanej budowli przedstawiono na Rys. 4.7.

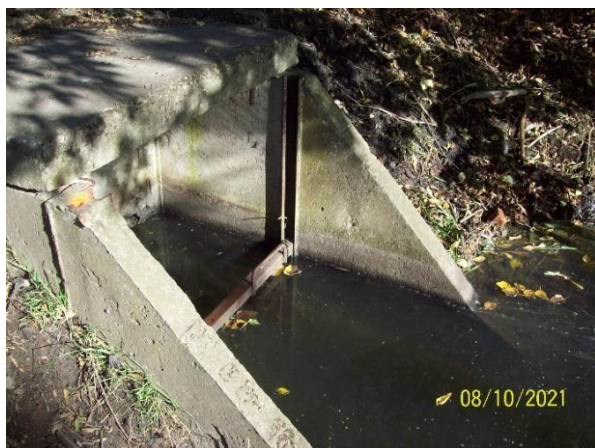
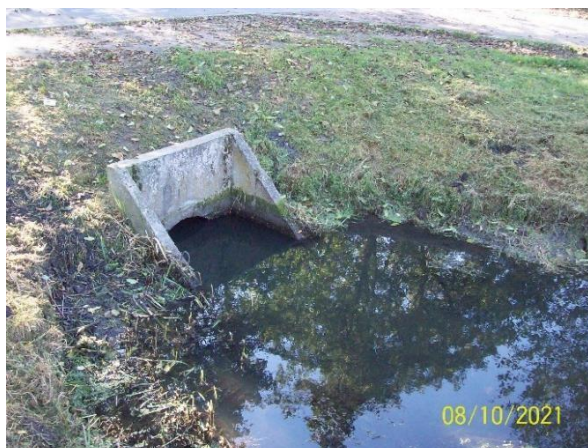
**Fot. 4.6** Wlot (a) i wylot (b) przepustozastawki 1MN

Przepustozastawka 1MN, której wizualizację przedstawiono na Rys. 4.8 zlokalizowana jest na trasie doprowadzalnika A, pod aleją spacerową i ścieżką rowerową przebiegającą wzdłuż wschodniej granicy Parku. Całkowita długość rurociągu podziemnego pomiędzy przyczółkami wynosi 10,04 m (Rys. 4.9). Rurociąg betonowy ma średnicę 0,60 m, średni spadek dna rurociągu wynosi 1,0%. Betonowe ściany przyczółków: wlotowego (Fot. 4.6a) i wylotowego (Fot. 4.6b) tej budowli są w dość dobrym stanie i nie wymagają naprawy. Częściowo zniszczone są umocnienia dna i skarp koryta doprowadzalnika bezpośrednio przed wlotem i za wylotem. Koryto doprowadzalnika bezpośrednio przed wlotem jest częściowo zamulone na dnie – wysokość warstwy osadów wynosi około 0,25 m, podobnie za wylotem (wysokość warstwy osadów około 0,30 m). Częściowo odsłonięte są betonowe ściany przyczółków oraz podmyte ściany skrzydeł.

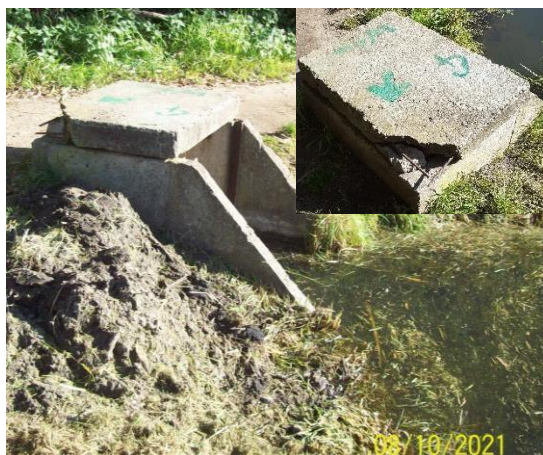
**Fot. 4.7** Wlot (a) i wylot (b) przepustozastawki 2MN – uszkodzona płyta przykrywająca

Betonowe ściany przyczółków: wlotowego (Fot. 4.7a) i wylotowego (Fot. 4.7b) tej budowli są w dość dobrym stanie i nie wymagają naprawy. Uszkodzona jest płyta betonowa przykrywająca wlot do budowli (Fot. 4.7a), występuje ubytek betonu, odsłonięte jest zbrojenie.

Koryto doprowadzalnika bezpośrednio przed wlotem jest częściowo zamulone na dnie – grubość warstwy osadów wynosi około 0,30 m. Częściowo zniszczone są umocnienia dna i skarp koryta doprowadzalnika bezpośrednio przed wlotem. Elementy zamknięcia szandorowego są unieruchomione, pozostają w stałej pozycji, nie jest możliwe ich zdejmowanie w celu regulowania wysokości piętrzenia.

Przed wlotem do budowli ukształtować płaskie dno na szerokości 1,0 m, doprowadzić skarpy koryta doprowadzalnika do nachylenia 1:1 i umocnić je materacami siatkowo-kamiennymi na długości 3,0 m, jak na poglądowym rysunku (wariant 1) w dalszej części opracowania. Usunąć należy uszkodzoną płytę betonową przykrywającą wlot i zaleca się zastąpić ją dębową pokrywą wykonaną z okuciem stalowym. Należy obsypać gruntem (ziemią) ściany przyczółków od strony terenu do poziomu górnej ich krawędzi oraz ściany skrzydeł w górnej ich części i w tych miejscach zastosować obsiew.

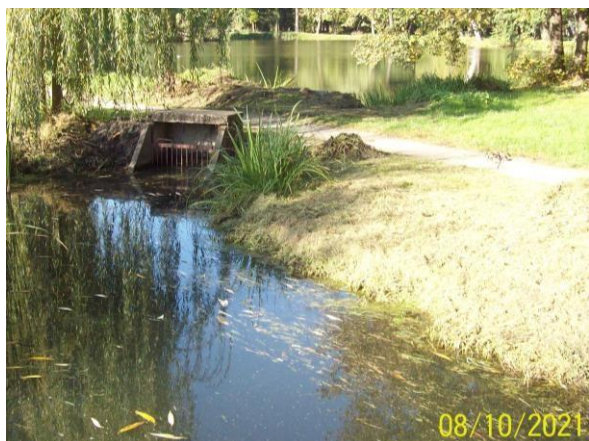
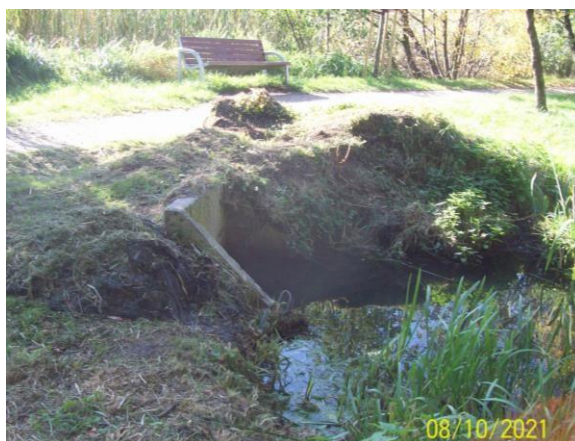
**Fot. 4.8** Wlot (a) i wylot (b) przepustozastawki 3MN

Betonowe ściany przyczółków: wlotowego (Fot. 4.8a) i wylotowego (Fot. 4.8b) tej budowli są w dość dobrym stanie i nie wymagają naprawy. Koryto doprowadzalnika A bezpośrednio przed wlotem do budowli jest częściowo zamulone na dnie – grubość warstwy osadów wynosi około 0,30 m. Wylot budowli w stawie S-1 jest także częściowo zamulony – wysokość warstwy osadów na dnie wynosi około 0,25 m. Częściowo zniszczone są umocnienia dna i skarp koryta doprowadzalnika bezpośrednio przed wlotem i za wylotem. W okresie jesiennym wykonywania prac inwentaryzacyjnych i pomiarowych (wrzesień – listopad 2021) stwierdzić można było gromadzenie się dużej ilości liści na pionowej kracie wlotowej do budowli, które były przeważnie na bieżąco usuwane. Nadmiar liści na kracie stanowił okresowo utrudnienie dopływu wody do stawu S-1.

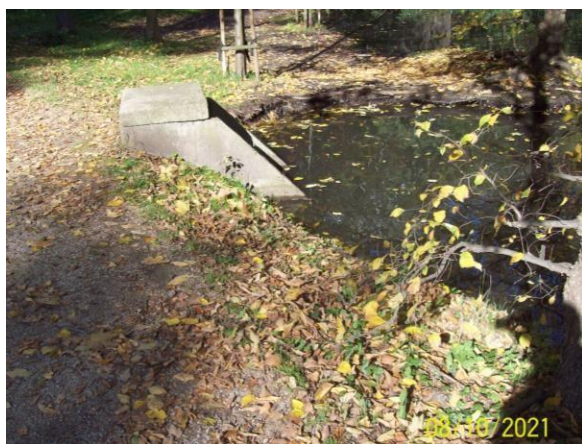
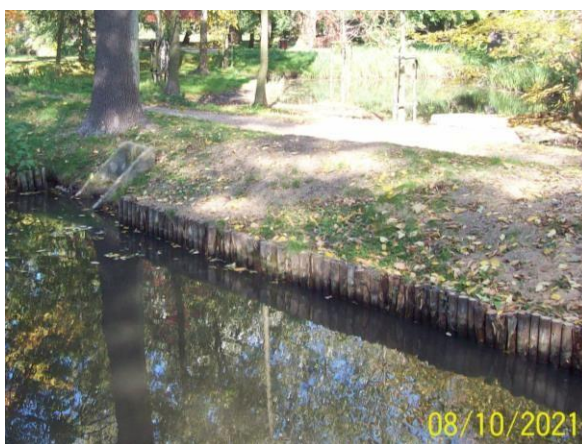
**Fot. 4.9** Wlot (a) i wylot (b) przepustozastawki 4MN

Betonowe ściany przyczółków: wlotowego (Fot. 4.9a) i wylotowego (Fot. 4.9b) tej budowli są w dość dobrym stanie i nie wymagają naprawy. Koryto doprowadzalnika C bezpośrednio przed wlotem jest częściowo zamulone na dnie – grubość warstwy osadów wynosi około 0,35 m. Wylot budowli w stawie jest także częściowo zamulony – wysokość warstwy osadów na dnie wynosi około 0,30 m. Istnieją umocnienia betonowe dna i skarp koryta doprowadzalnika C bezpośrednio przed wlotem do budowli, ale z uwagi na utrzymywanie piętrzenia na obiekcie podczas całego okresu pomiarowego nie możliwe było dokonanie szczegółowej oceny ich obecnego stanu.

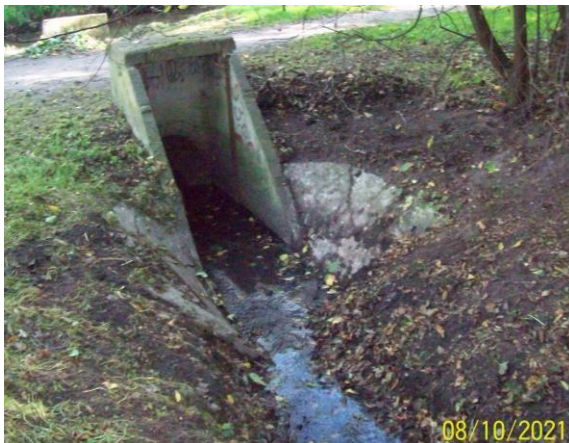
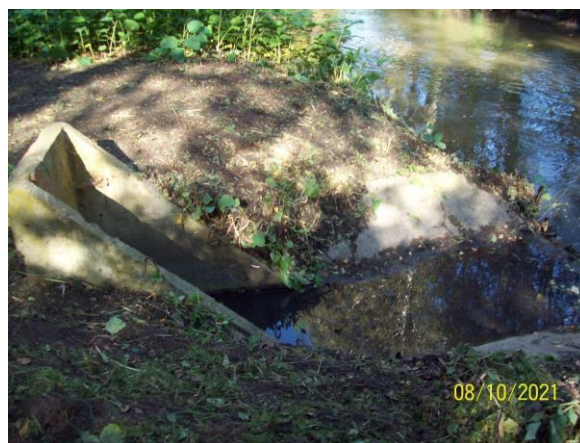
Fot. 4.10 Wlot (a) i wylot (b) przepustozastawki 5MN

Przepustozastawka 5MN (Rys. 4.16) stanowi połączenie starorzecza Utraty położonego na terenie Parku w jego północnej części z obecnym korytem rzeki Utraty. Całkowita długość jej rurociągu pomiędzy przyczółkami wynosi 4,92 m. Rurociąg betonowy ma średnicę 0,60 m, średni spadek dna rurociągu wynosi 2,0 % . Przykrycie rurociągu gruntem wynosi 0,30 m przy wlocie i 0,20 m przy wylocie. Wielkość odstąpienia ścian przyczółków wynosi: 0,50 m – wlotowego i 0,45 m – wylotowego. Wg metodyki oceny stanu tego typu budowli opublikowanej w pracach Kacy i Interewicza (1991, 1993) przepust nie powinien być utrzymywany w takim stanie.

opracowania (rozdz. 6). Należy obsypać gruntem betonowe ściany przyczółków od strony terenu do poziomu górnej ich krawędzi, zwiększyć także przykrycie rurociągu gruntem do minimalnej wartości wynoszącej 0,50 m. Po uzupełnieniu ubytków gruntu zastosować obsiew w tych miejscach.

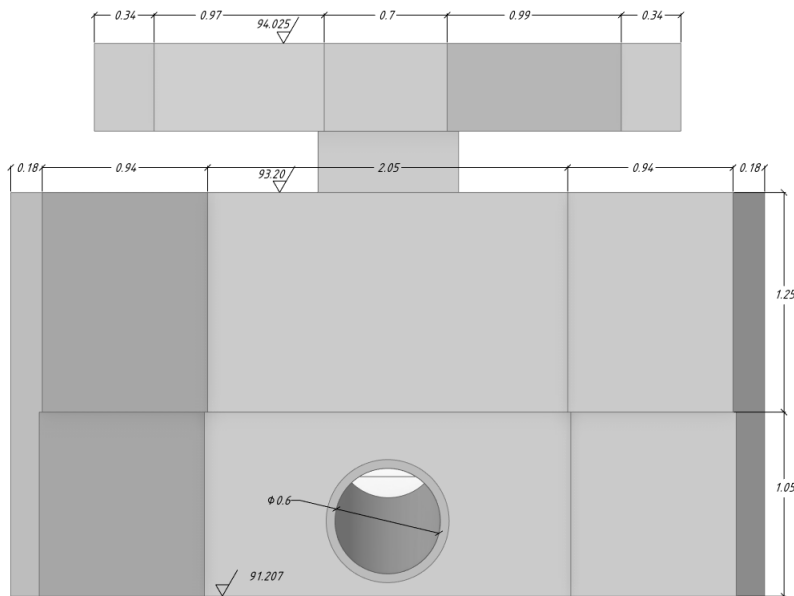
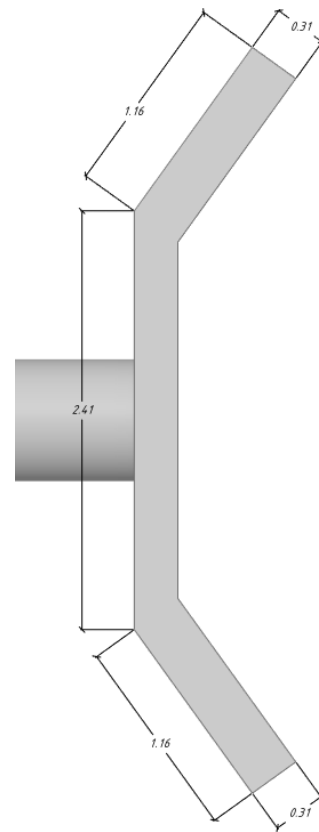
**Rys. 4.20** Wylot mnicha 6MN: widok od strony kanału odprowadzającego (a) i widok z góry (b)

Przyczółek wylotowy mnicha 6MN (Rys. 4.20, Fot. 4.11b) wykonany jest w formie pionowo osadzonej w gruncie monolitycznej ściany oporowej o wysokości maksymalnej wynoszącej około 2,0 m i szerokości 0,25 m, której środkowa część o długości 2,4 m jest ustawiona poprzecznie do osi rurociągu i kanału odprowadzającego, a po obu jej stronach ściany są załamane w planie, co w założeniach powinno wpływać korzystnie na stabilność całości konstrukcji przyczółka. Element ten jest obecnie w złym stanie technicznym. Uległ on przechyleniu w stronę koryta odprowadzającego,

a wielkość jego odchylenia od pionu wynosi około 7 cm. Spod fundamentu przyczółka został częściowo wymyty grunt, głównie przy brzegach koryta odprowadzającego i w związku z tym przyczółek jest słabo osadzony w gruncie i jego stateczność jest zagrożona. Dno koryta odprowadzającego bezpośrednio za wylotem budowli jest częściowo zamulone, wysokość warstwy osadów wynosi około 0,25 m. Utrudnia to odprowadzanie wody z rurociągu budowli i powoduje jego powolne zamulanie się.

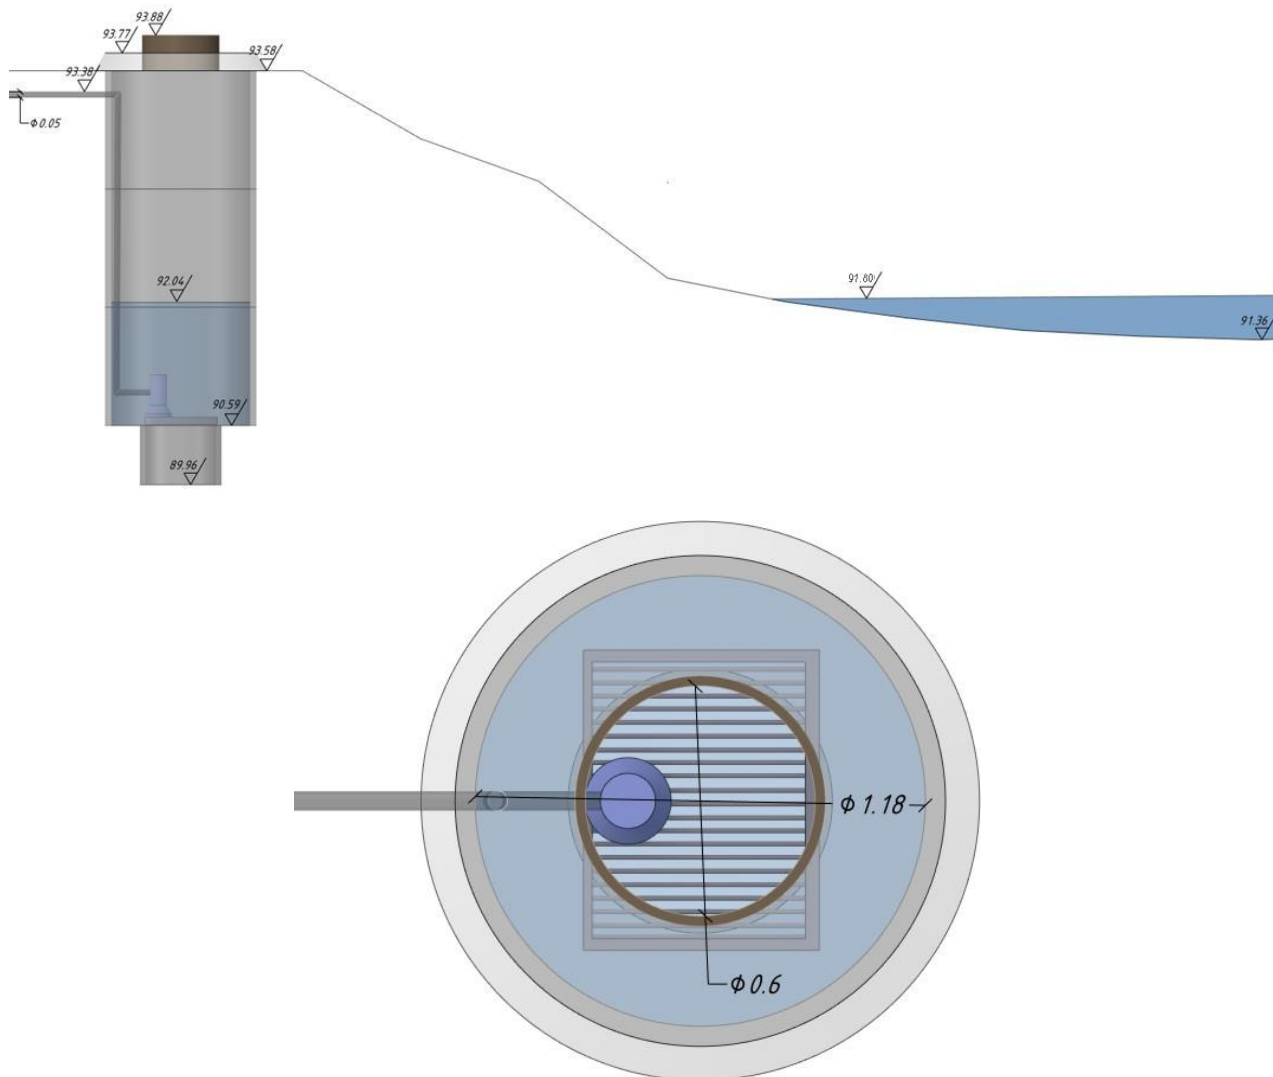
**Rys. 4.21** Ujęcie wody podziemnej na terenie parku

Z dokumentacji archiwalnej obiektu (Operat ... 1997) wynika, że ujęcie wody na terenie parku stanowić powinno dodatkowe źródło zasilania stawów, a jego zadaniem było zapewnienie utrzymania położenia zwierciadła wody w stawach na rzędnej maksymalnej wynoszącej 93,60 m n.p.m. oraz uzupełnianie ubytków na parowanie w miesiącach letnich. Wymagana wydajność ujęcia oszacowana została na  $250 \text{ dm}^3/\text{min}$ . Istniejące na terenie Parku ujęcie w formie studni jest

niesprawne (uszkodzona jest pompa i brak jest jej zasilania w energię elektryczną). Parametry obecnie zainstalowanej pompy nie zapewniają uzyskania wydatku 250 dm<sup>3</sup>/min. W wyniku próbnego pompowania oszacowano wydatek tego ujęcia, który wynosi około 15 dm<sup>3</sup>/min. Wydatek ten jest około dwudziestokrotnie mniejszy od wymaganego do utrzymania optymalnego poziomu wody w stawach, szczególnie w okresach suchych.

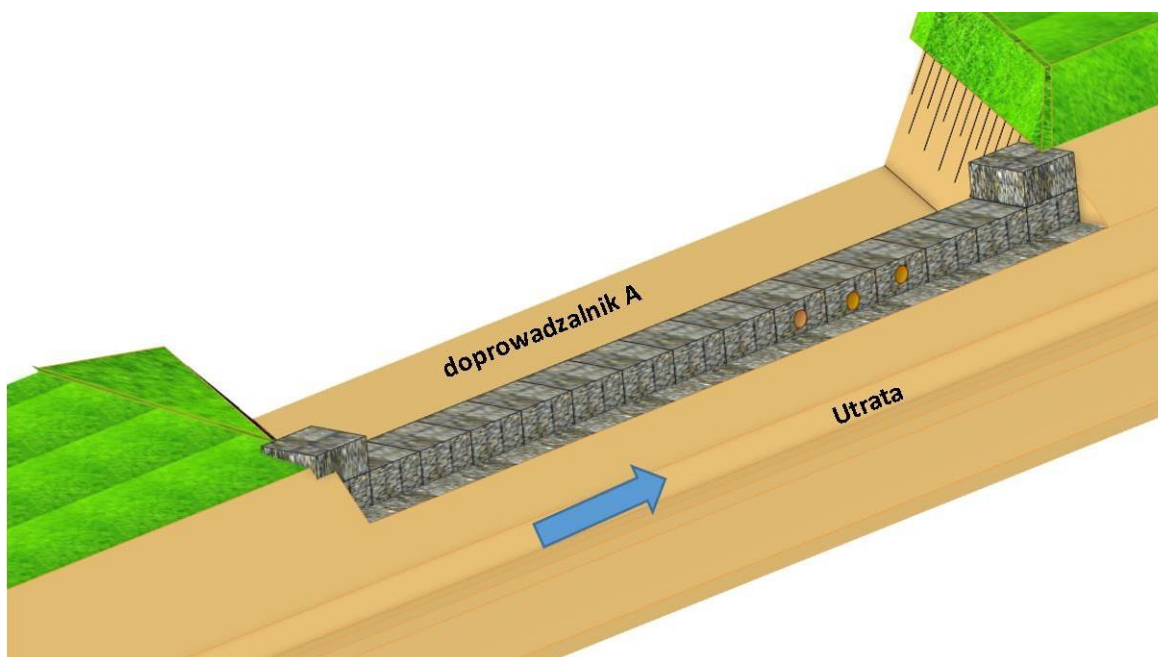
**Rys. 6.1.** Schemat przegrody przeciwrumowiskowej na wlocie do doprowadzalnika A zasilajacego stawy w Parku Potulickich

Z obserwacji terenowych wynika, że w trakcie eksploatacji doprowadzalnika A (Fot. 6.1) widoczne jest odkładanie się rumowiska na samym wlocie do doprowadzalnika, co w znacznym stopniu pogarsza warunki zasilania stawów w Parku Potulickich. Analiza granulometryczna rumowiska dennego (Rys. 6.2) w rzece Utracie i na wlocie do doprowadzalnika wykazała, że znaczna część rumowiska wleczonego, w szczególności drobniejszych frakcji mineralnych osadza się na wlocie. W celu ograniczenia zamulania części wlotowej doprowadzalnika A proponuje się wykonanie niskiej zapory przeciwrumowiskowej (Rys. 6.1).

Zaproponowana przegroda przeciwrumowiskowa zapewni ciągłość transportu rumowiska wlezonego w korycie rzeki Utraty na odcinku w sąsiedztwie wlotu do doprowadzalnika A. Rumowisko będzie transportowane dalej w dół rzeki nie powodując tworzenia się odsypiska na wlocie do doprowadzalnika. W wyniku zabudowy wlotu

ograniczony zostanie dopływ części mineralnych do doprowadzalnika – przepływający strumień nad przelewem zapewni zasilanie wodą o znacznie mniejszym ładunku zawiesin.

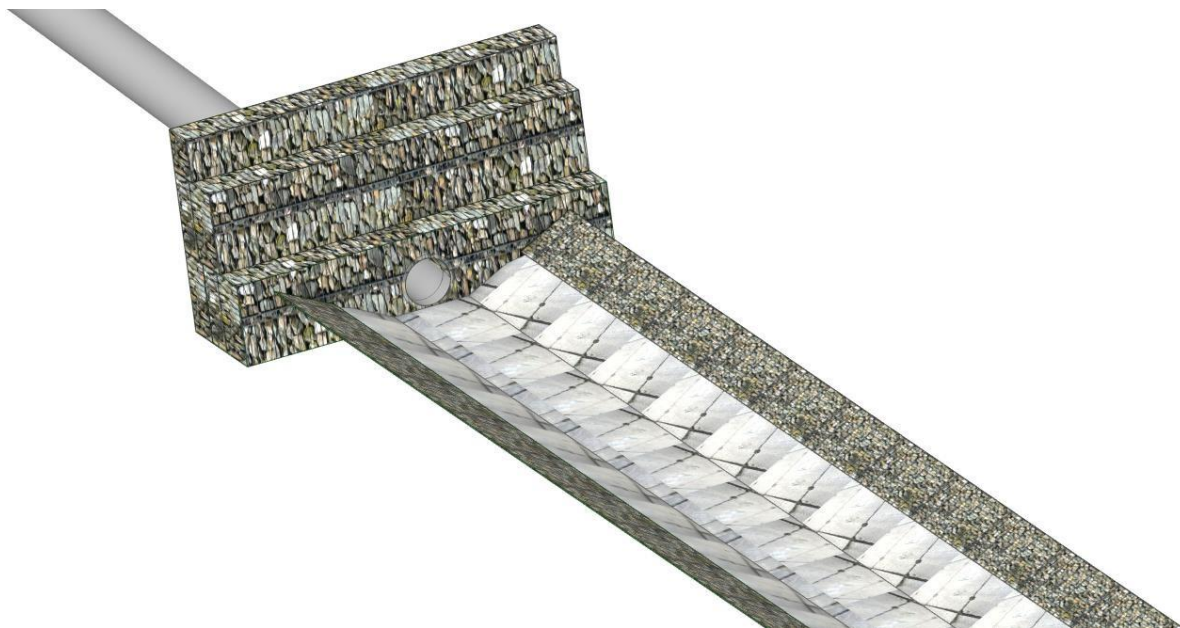
**Rys. 6.5.** Widok koncepcji przebudowy wylotu z mnicha spustowego (6MN) i koryta odprowadzającego wodę do rzeki Utraty

Ze względu na obecny zły stan wylotu mnicha spustowego (6MN) i kanału odprowadzającego wodę do rzeki Utraty proponuje się jego przebudowę (Rys. 6.5). W tym celu należy rozebrać istniejący przyczółek żelbetowy i zastąpić go konstrukcją gabionową (Rys. 6.6 i Rys. 6.7).

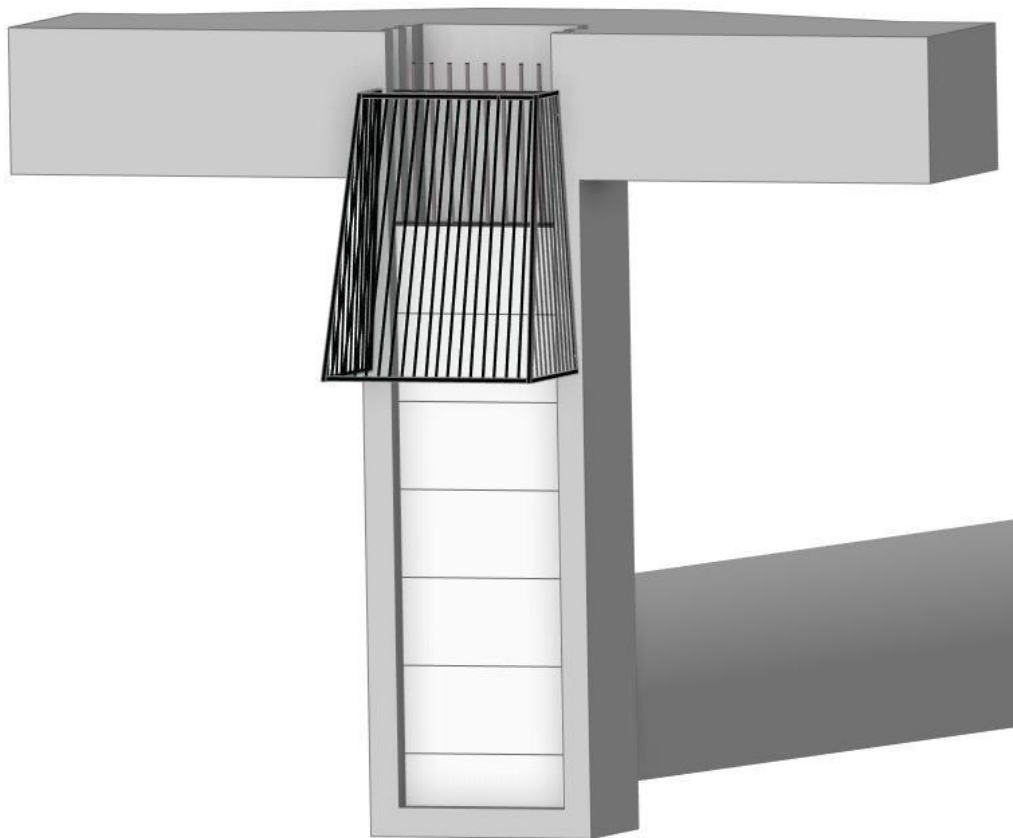
**Rys. 6.8.** Schemat instalacji kraty na wlocie do mnicha spustowego 6MN

Istniejąca krata na wlocie do mnicha spustowego 6MN zamontowana jest we wnękach zamknięć remontowych i oparta o szandory. Takie rozwiązanie i duża gęstość kraty powoduje szybkie jej zapychanie się. Powoduje to, że podwyższony poziom wody w zbiorniku S4 utrzymywany jest często częściowo w wyniku piętrzenia powodowanego przez zapchaną kratę, a nie szandory regulujące poziom wody w zbiorniku, znajdujące się we wnękach zamknięć głównych. W celu uniknięcia nadpiętrzenia o zmiennej, niekontrolowanej wysokości proponuje się montaż nowej kraty (Rys. 6.8). Zapewni to swobodny dopływ wody do części przelewowej mnicha nawet w wypadku nagromadzenia się zanieczyszczeń na kracie nie powodując dodatkowego piętrzenia.

Kratę należy zamontować na ścianie czołowej przyczółka. Wizualizację i orientacyjne wymiary kraty przedstawiono na Rys. 6.9.

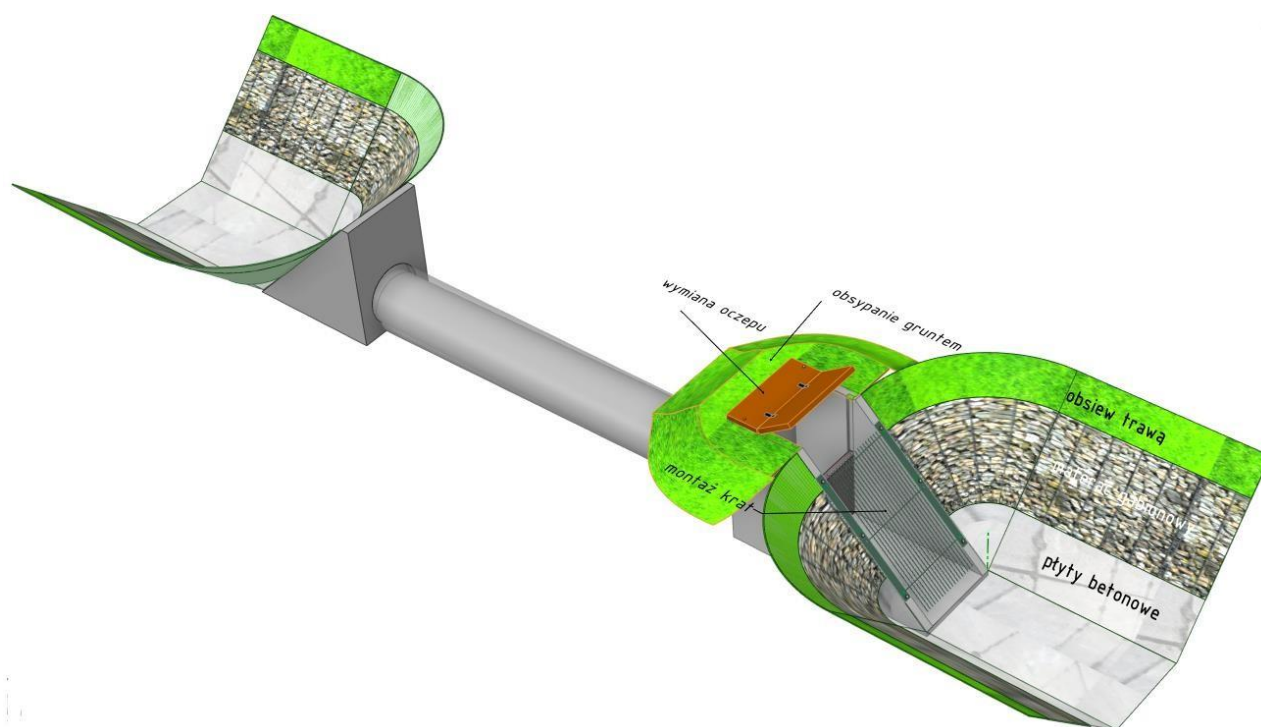
**Rys. 6.10.** Ogólna koncepcja modernizacji przepustozastawek na terenie Parku Potulickich

Na obiekcie zinwentaryzowano 5 przepustozastawek (w inwentaryzacji geodezyjnej oznaczone jako: 1MN, 2MN, 3MN, 4MN i 5MN) oraz 2 przepusty (1P i 2P). Ogólną koncepcję modernizacji przedstawiono na rys. 6.10.

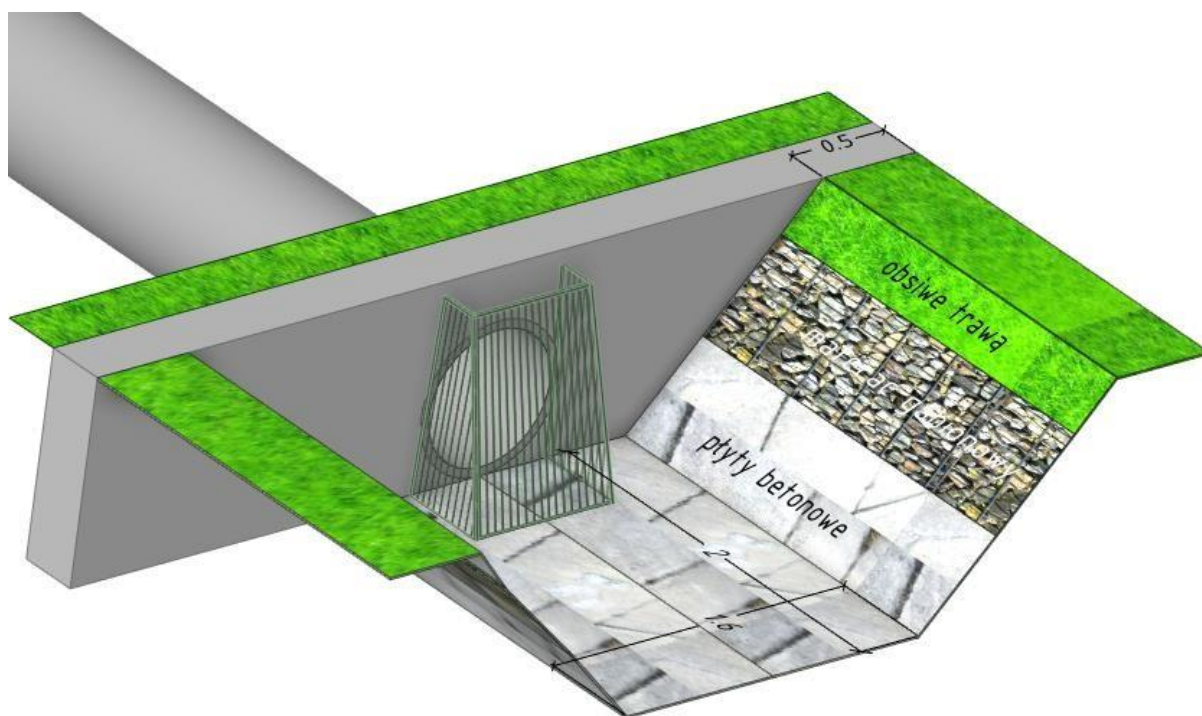
**Rys. 6.13.** Schemat modernizacji przepustu 1P

Umocnienia na wlocie i wylocie przepustu 1P należy wykonać według schematu przedstawionego na Rys. 6.13. Przy obecnym stanie przepustu ważne jest uformowanie skarp przy przyczółkach, które obecnie są podmyte. Należy wydłużyć ściany przyczółków po obu stronach tak, aby wpuścić je w brzegi doprowadzalnika na minimum 0,50 m (Rys. 6.13), a teren wokół wlotu i wylotu przepustu wyrównać do rzędnej korony przyczółka.
