KARTA ADRESOWA ZABYTKU

Zespół Zakładów Naprawczych Taboru Kolejowego -
budynek dyrekcji (1)

1899 r.

Pruszków

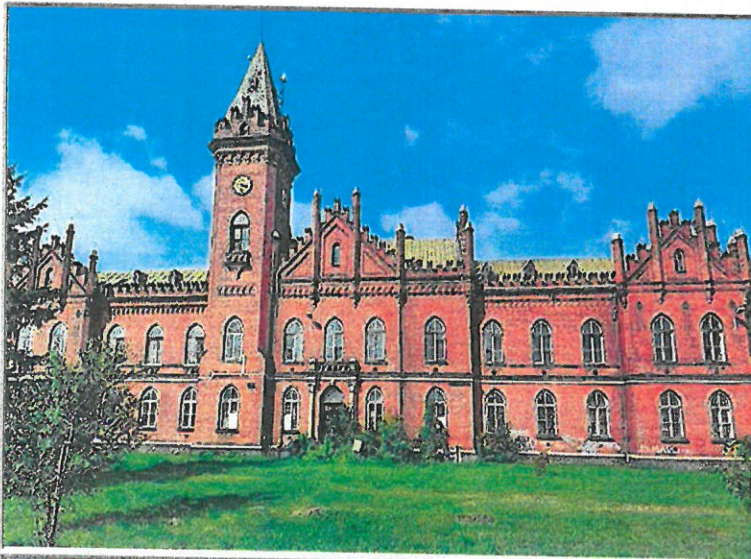
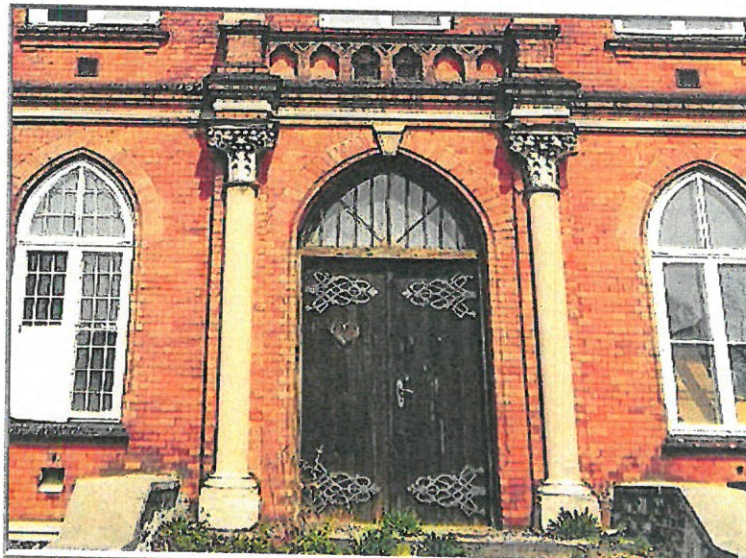
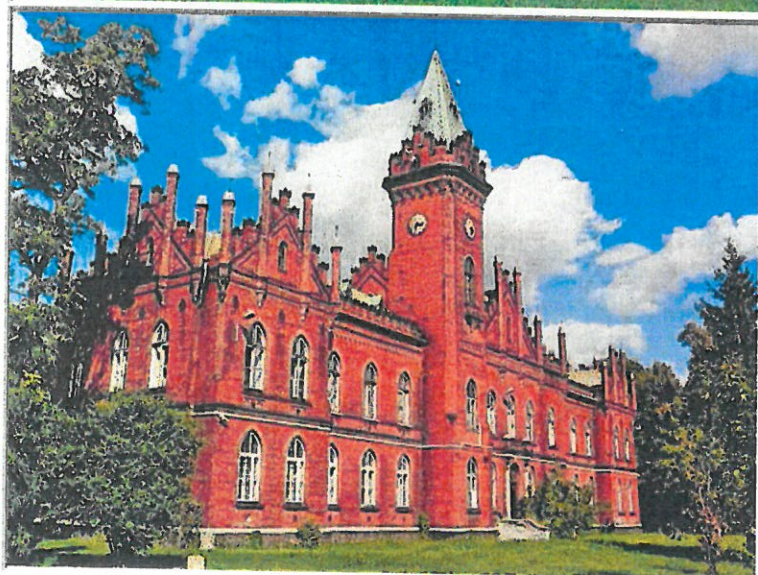
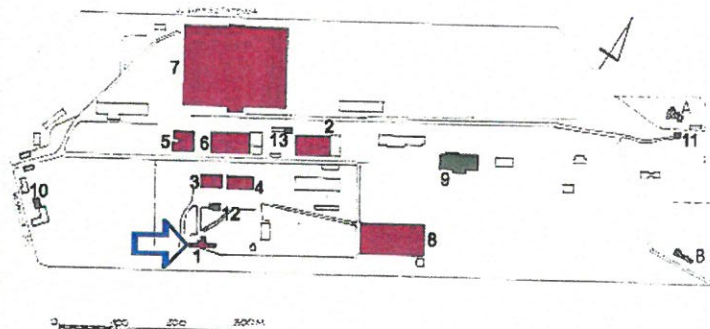
8. Fotografie

Budynek jest otoczony parkiem, obecnie zaniedbanym, usytuowany w pd. części zakładów, w pierwszej linii zabudowań od str. torów kolejowych. Budynek wolnostojący na planie wydłużonego prostokąta z przybudówką od pn. i ryzalitami bocznymi i środkowym od pd. Bryła dwukondygnacyjna, na wysokim cokole, zamknięta dwu i wielospadowym układem zadaszenia z masywną czterokondygnacyjną wieżą zegarową usytuowaną w na skraju środkowego ryzalitu, przykrytą hełmem namiotowym. Elewacje licowane cegłą licówką, urozmaicone gzymsem kordonowym i koronującym z partiami arkadowań i kroksztyn. w partii dachu dekoracje w postaci trójkątnych szczytów zamykających partie ryzalitów, zdobione dekoracyjnymi pinaklami i krenelażem w zwieńczeniu dachu od strony frontowej. W części frontowej od str. pd. na osi zlokalizowano główne wejście w ryzalicie - ostrołukowy portal ujęty kamiennymi kolumnami o głowicach kompozytowych. Okna o wycięciu ostrołukowym, dwuskrzydłowe z nadświetłem, część okien jest ślepa. Pozostałe elewacje nieco skromniej, w partii szczytów otrzymały nieco zredukowaną dekorację (bez pinakli i krenelażu).

Dostateczny
